ARMADA DE CHILE
DIRECTEMAR

LECCIONES APRENDIDAS

EN ACCIDENTES OCURRIDOS A NAVES
MERCANTES, PESQUERAS, DEPORTIVAS Y
EN FAENAS DE BUCEO, PORTUARIAS Y DE ACUICULTURA.

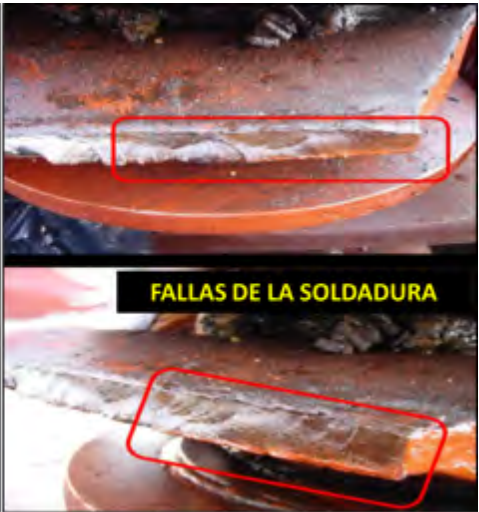
**CONTENEDOR Y SPREADER
CAÍDOS EN LA BODEGA**

FALLAS DE LA SOLDADURA
