**INFORME TÉCNICO N° 002/2016**  
**SUPERVISIÓN SOBRE VERTIMIENTO DE DESECHOS DE SALMONES**  
**MARZO, 2016**

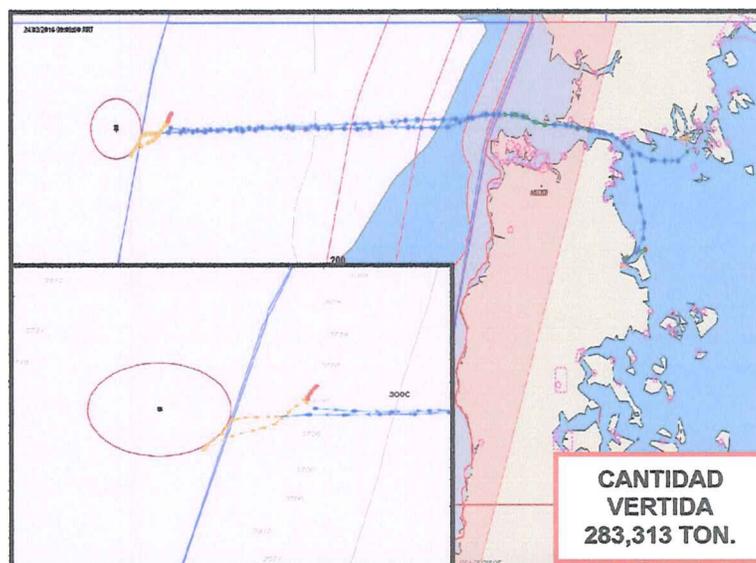
Figura 3: Track de Wellboat Don Pedro

La figura N° 3 muestra el track seguido por el Wellboat "Don Pedro", desde el zarpe al punto de vertimiento y posterior recalada. De la fiscalización de su sistema de posicionamiento satelital y el informe del veedor embarcado, se constató que el vertimiento se realizó fuera del área establecida. Esta circunstancia derivó en una Investigación Sumaria Administrativa, ordenada instruir según resolución G.M. PMO. N° 12.050/27 del 27 de marzo de 2016, por parte del Gobernador Marítimo de Puerto Montt, actualmente en proceso.

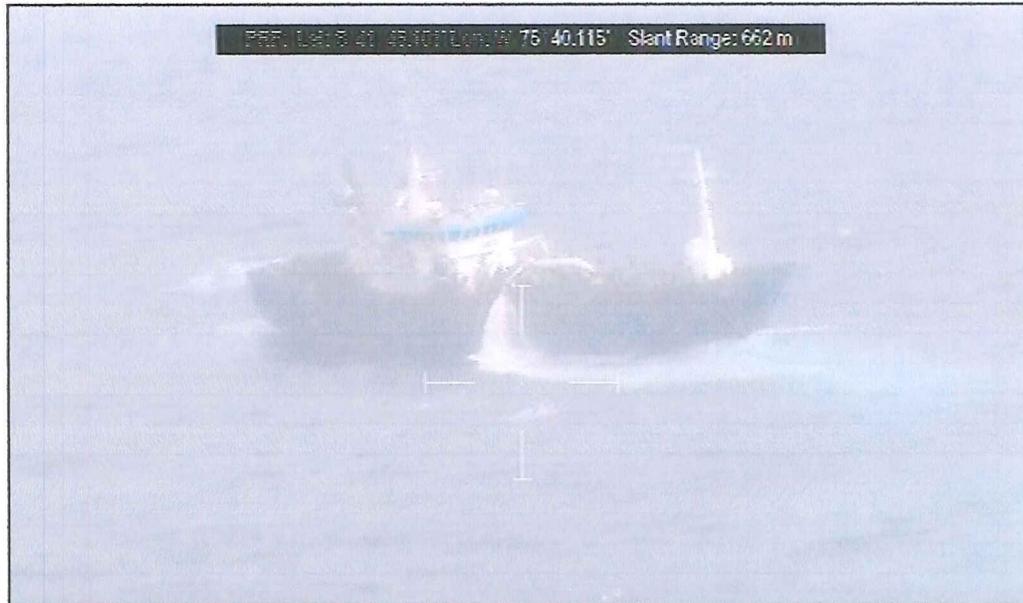
- 01 fiscalizador de SERNAPESCA (Dirección Nacional).
- c) Resultados E.A.M.
  - i. 201330 se identificó al PAM "Francisco" CB-5058 dentro del área autorizada efectuando vertimiento desde 200415 hrs. Total informado 320 tons.

Figura 13: PAM FRANCISCO realizando operaciones en punto de vertimiento (Marzo 20)

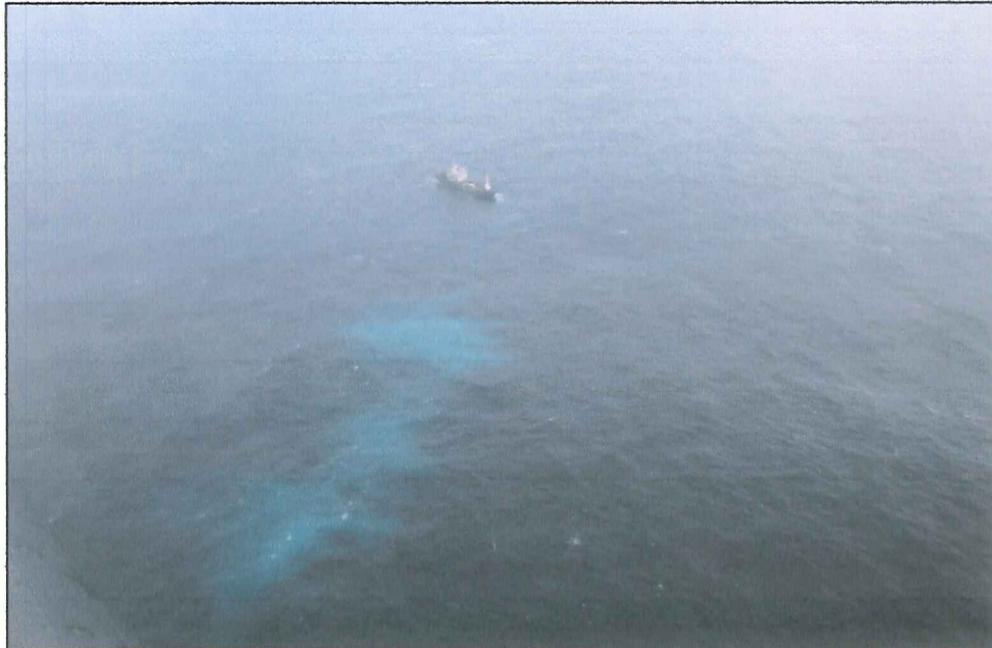
- ii. Se verificó velocidad y régimen de descarga de citada nave, dentro de parámetros autorizados.
  - iii. Se constató presencia de residuos sólo en un área próxima al costado de la nave con extensión de aproximadamente 0.5 MN (millas náuticas).

Figura 14: Residuos del vertimiento, PAM Francisco (Marzo 20)

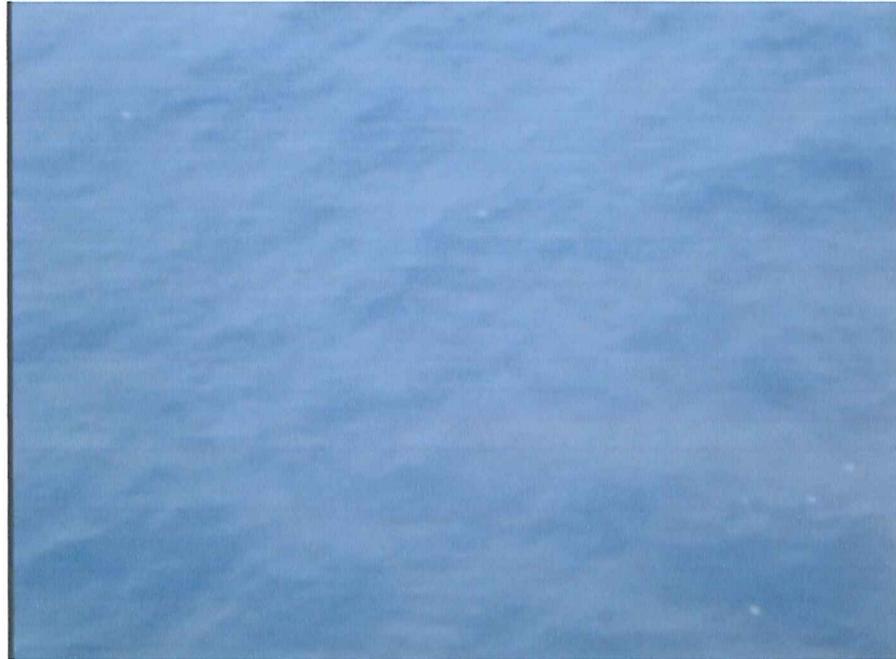
- ii. Se efectuaron 3 sobrevuelos sobre el área, constatando presencia de residuos y desechos de pescado en alta degradación ( figura N° 15), mínima densidad ( a nivel de unidades) y a intervalos irregulares ,en una extensión aproximada de 2 MN, al NW del centro del área de vertimiento. No se observó manchas o coloración irregular en el agua.

Medidas establecidas para el vertimiento, como asimismo características oceánicas y climatológicas propias del sector han permitido una rápida dilución y absorción del desecho vertido en el cuerpo de agua receptor. Sólo fue posible apreciar –y a baja altura- restos de pescado (no agrupados) en alto nivel de descomposición, muy aislados entre sí.

Figura 15: Residuos de operaciones vertimiento (puntos blancos) - (Marzo 28)
