MONITOREO DEL MEDIO AMBIENTE MARINO COSTERO

PROGRAMA DE OBSERVACIÓN DEL AMBIENTE LITORAL

DIRECCIÓN GENERAL DEL TERRITORIO MARÍTIMO Y DE MARINA MERCANTE

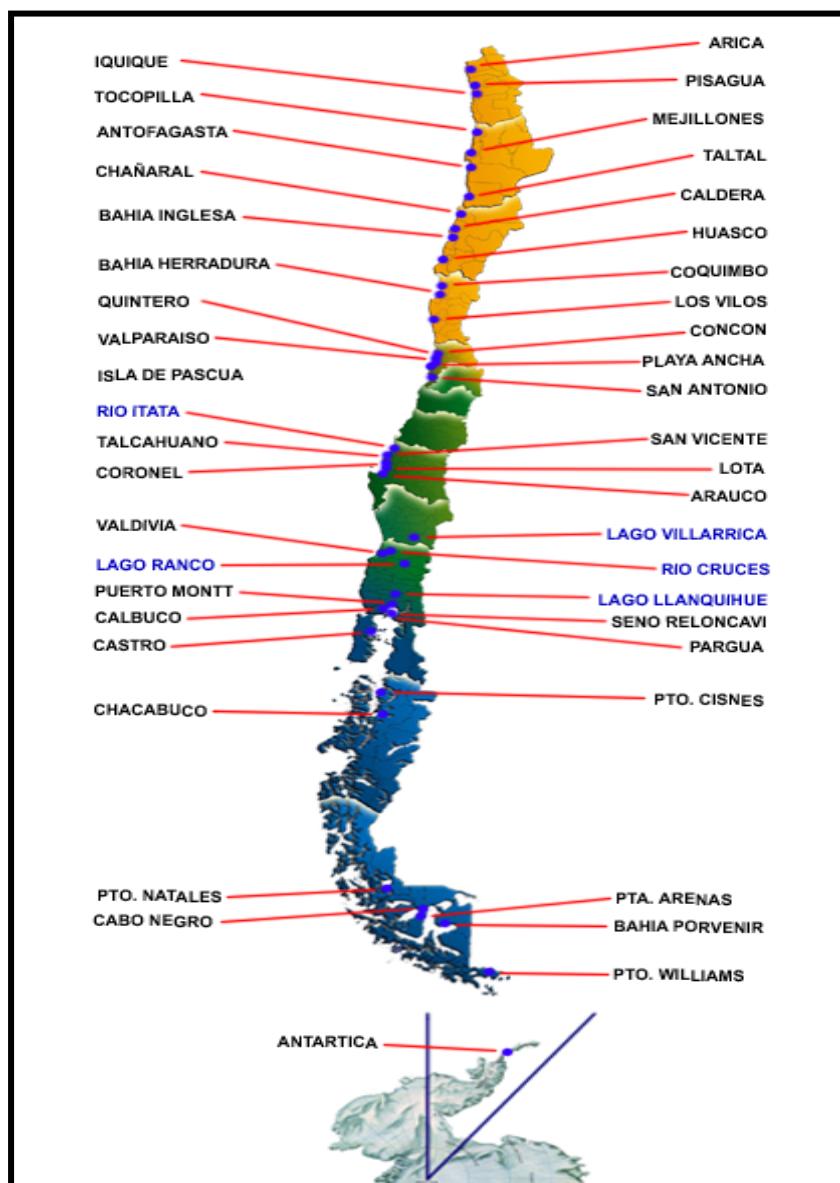
FIGURA N° 1 : Cuerpos de agua monitoreados semestralmente en el POAL

El P.O.A.L. tiene una cobertura a nivel nacional e involucra la determinación de contenidos de analitos en muestras de agua (marina y dulceacuícola), sedimentos (marinos y límnicos) y tejidos biológicos de mitílidos, procedentes de 44 cuerpos de agua (37 marinos, 1 marino insular, 3 lacustres, 2 fluvial, 1 antártico) distribuidos desde Arica a Punta Arenas (Figura N° 1). Considerando Isla de Pascua y la Antártica.

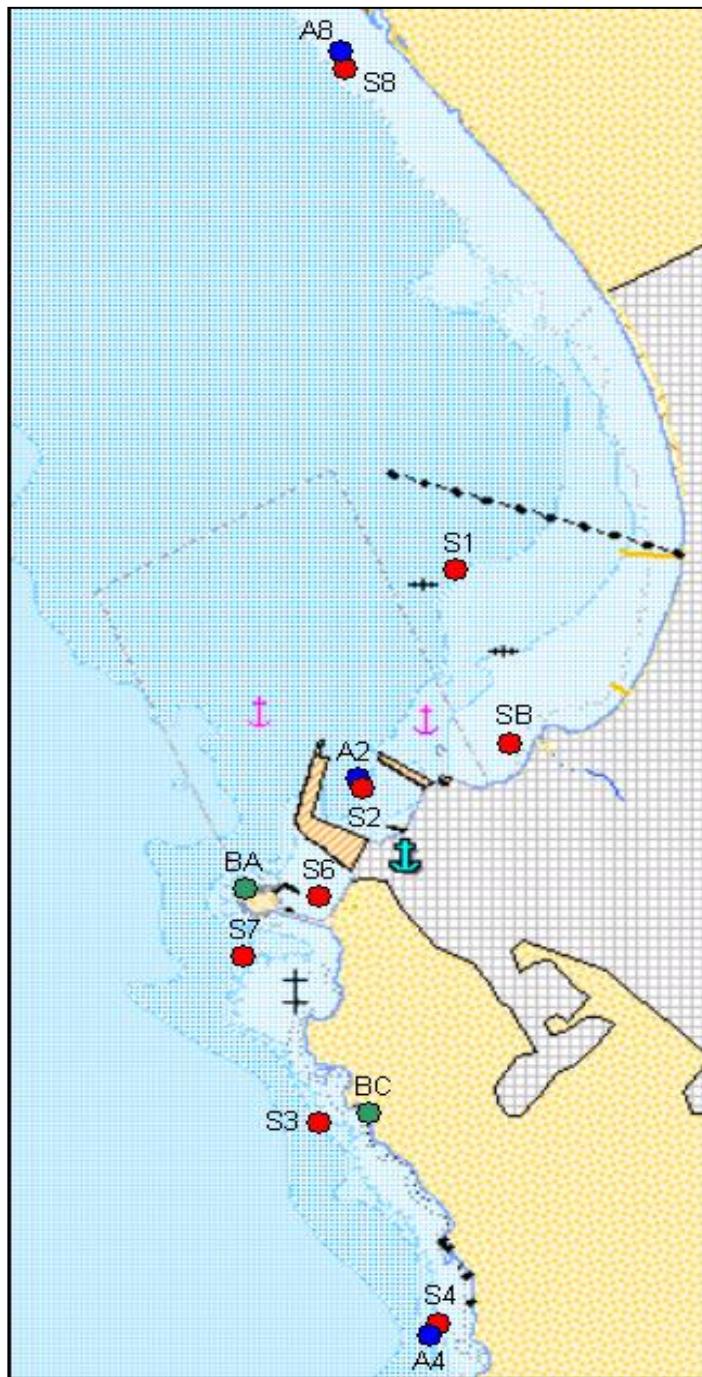
FIGURA N° 2 : Estaciones de muestreo en el cuerpo de agua marino de Arica.

Según la conformación topográfica del borde costero, este cuerpo de agua es clasificado en la categoría de expuesto. En la Figura N° 2 se representa la distribución de los puntos de muestreo del cuerpo de agua.

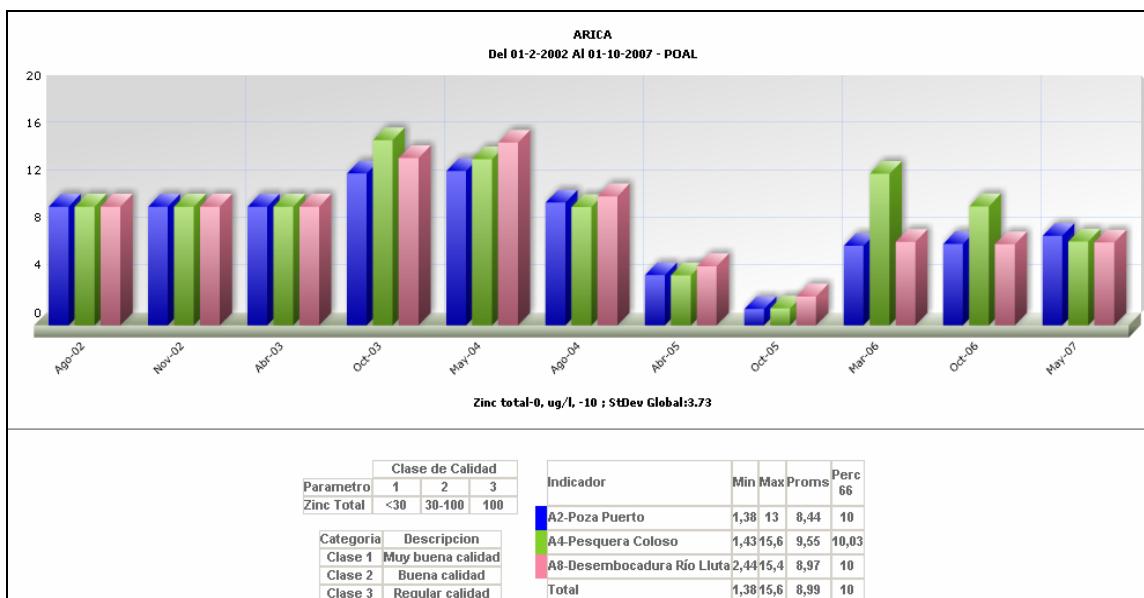
Gráfico N° 2.6 comportamiento ambiental de zinc (ppb) en agua de mar

El gráfico N° 2.6, presenta la variación de zinc de las muestras de agua determinadas en las estaciones de muestreo en el período comprendido entre el 2002-2007.

Los contenidos de zinc no evidencian una degradación ambiental por este metal, toda vez que los valores registrados clasifican este cuerpo de agua dentro de la Clase 1.

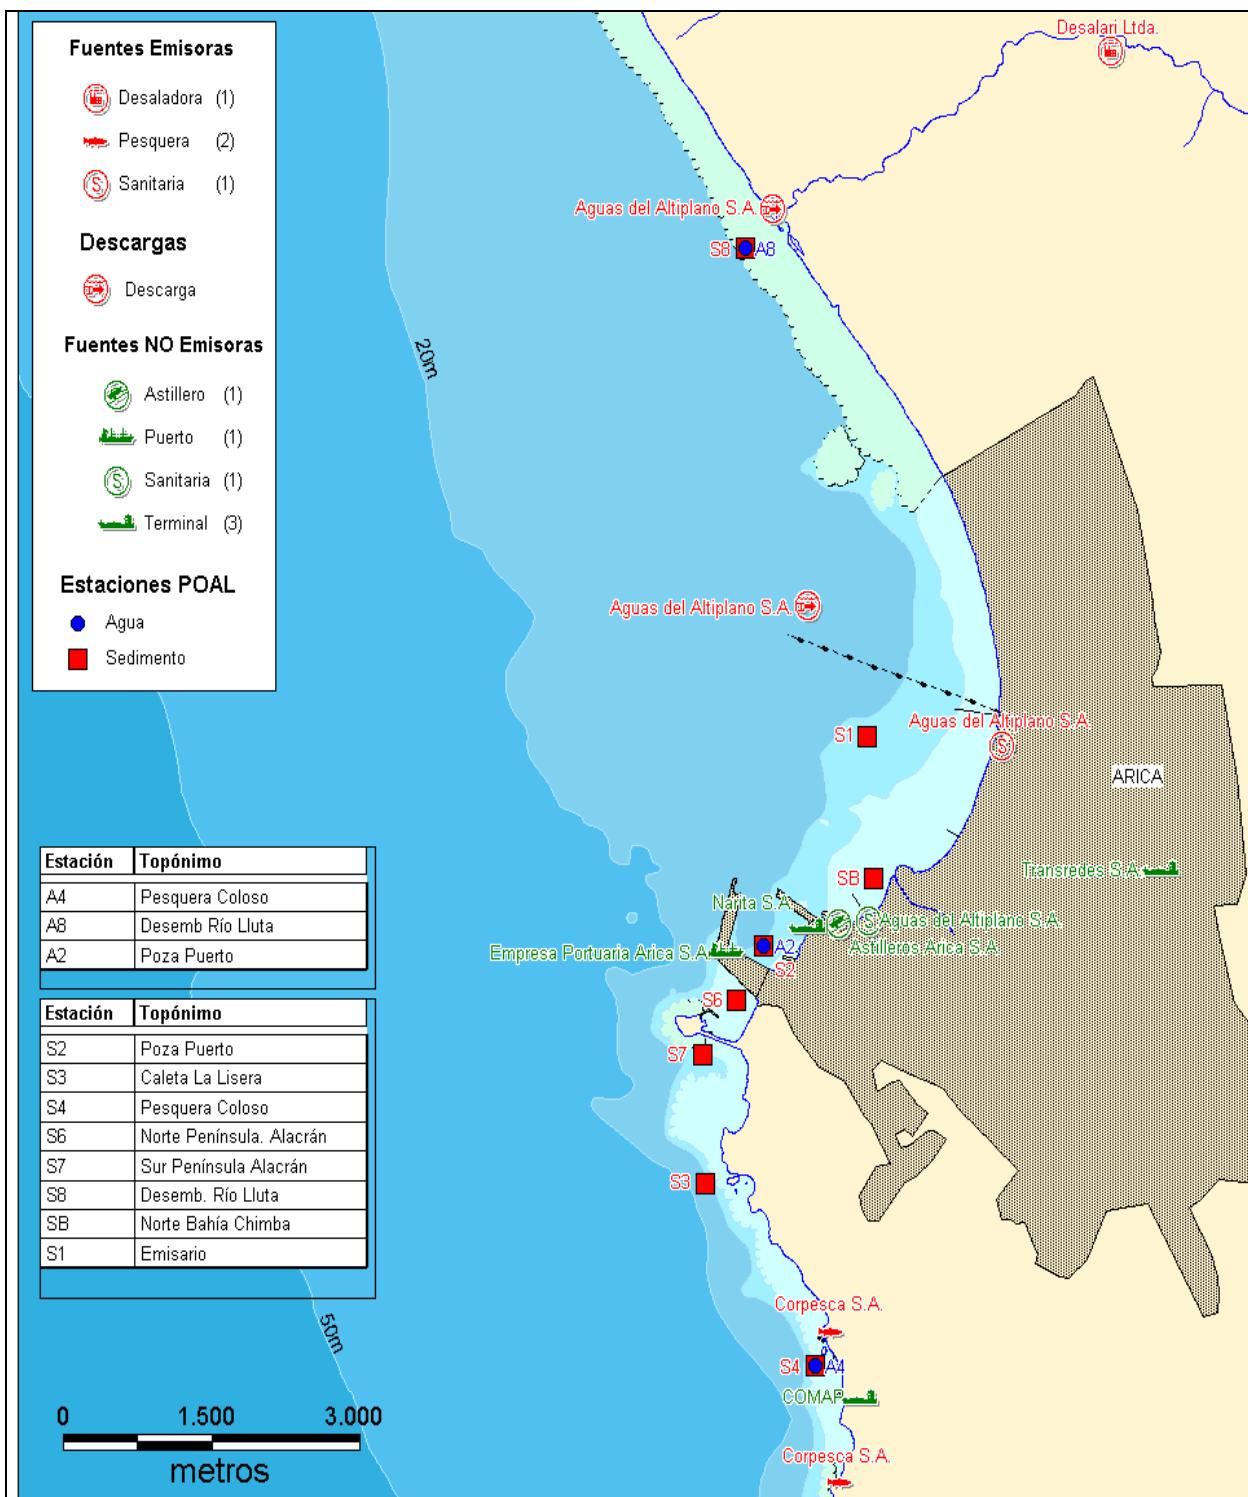
Figura N° 3: actividades económicas efectuadas en el borde costero de Bahía Arica

Los resultados de plomo obtenidos en la matriz sedimentaria, evidencian que los sectores S1 (Emisario) y S2 (Poza Puerto) presentan una condición contaminada, toda vez que las concentraciones promedio obtenidas están por sobre el umbral propuesto de 112 ppm, asimismo esta variable en la matriz acuática está dentro de una Clase de calidad 2 para los tres sectores muestreados lo que significa una buena calidad para el desarrollo de la acuicultura y actividades pesqueras extractivas. Además de plomo, la estación S2 (Poza Puerto) registra altas concentraciones de cobre, zinc y mercurio. La gran actividad en el sector permite suponer que esta contaminación proviene de aportes antrópicos provenientes del sector Poza Puerto donde se realizan embarques y desembarques de concentrados metálicos.

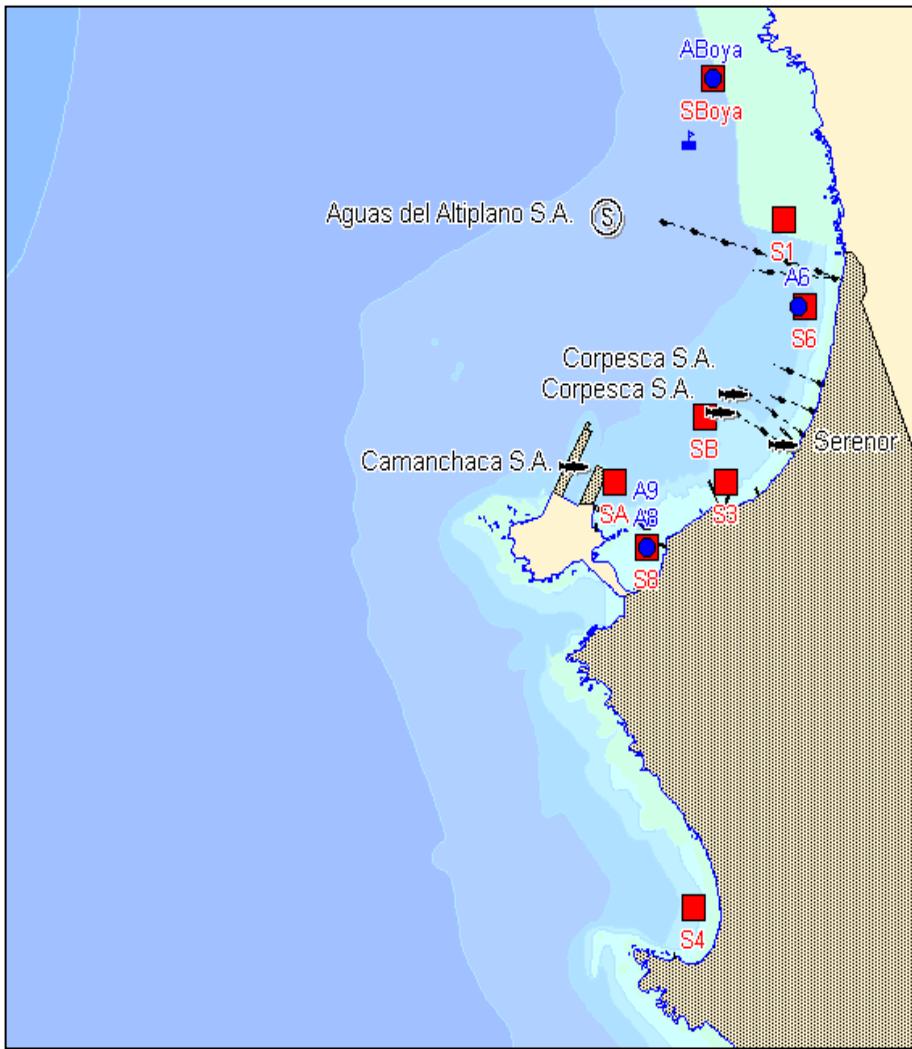
Figura N° 6: actividades industriales efectuadas en el borde costero de Bahía Iquique

De las tablas es posible apreciar que en general en la Bahía de Iquique la degradación ambiental obedece a la presencia de nutrientes correspondientes a nitrógeno y fósforo total. Sólo éste último presentó niveles altos en la estación S6 (Playa El Colorado) en los muestreos realizados. Asimismo fue posible detectar intervención ambiental, evidenciado por la presencia de materia orgánica, en los sectores La Puntilla (S8) y Espigón de Atraque (SA).

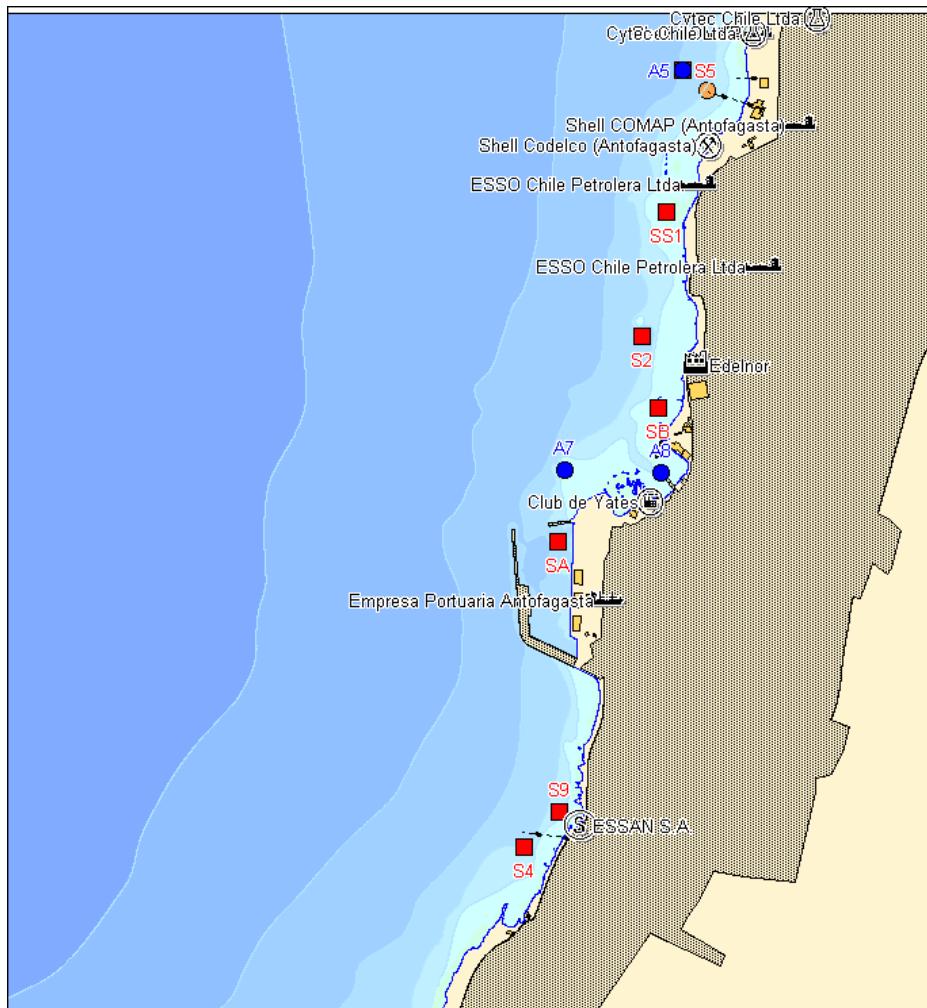
Figura N° 9: Estaciones POAL y Empresas en la Bahía de Antofagasta

En la Figura N °9, se observan las estaciones de muestreo de POAL, junto con las empresas presentes en el sector:

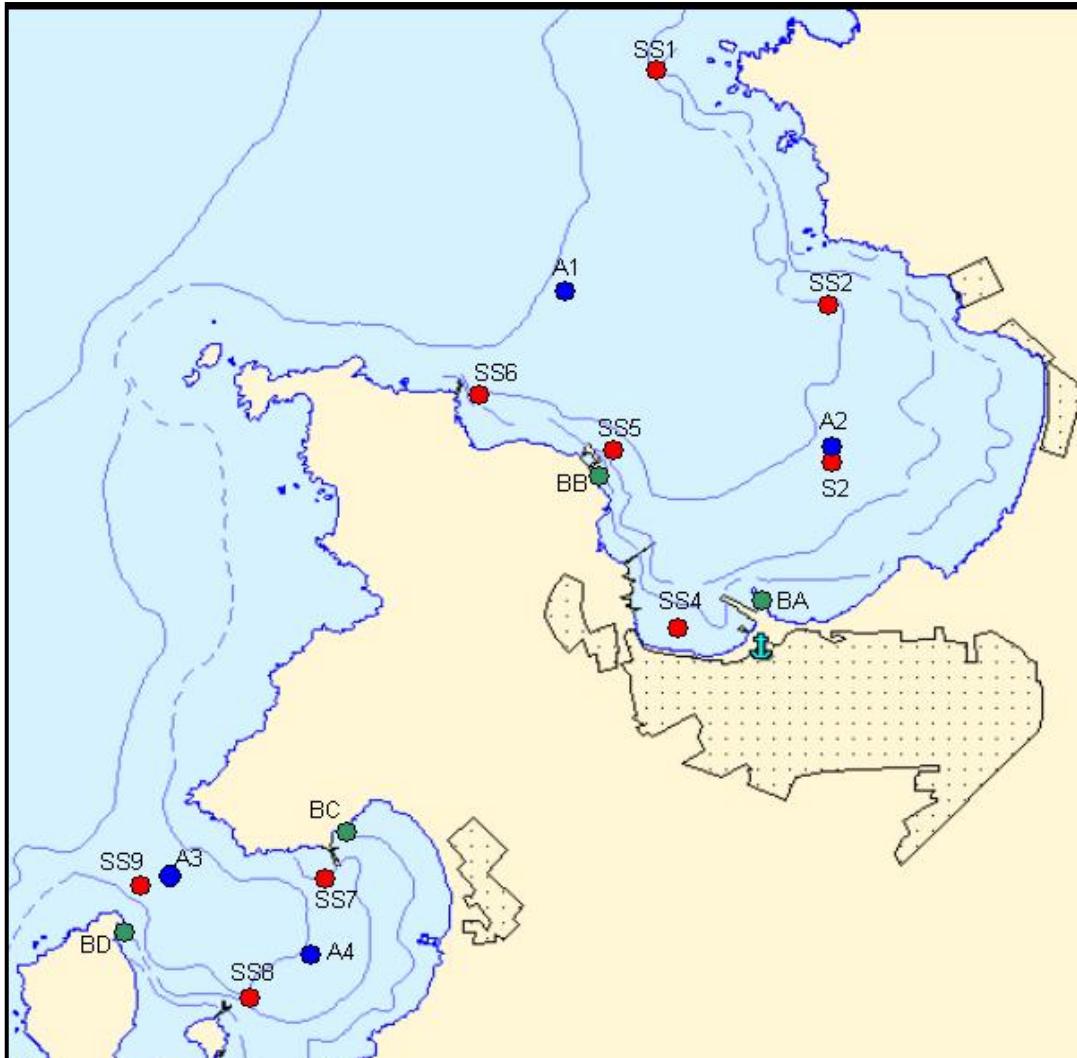
FIGURA N° 11 : Estaciones de muestreo distribuidas en la Bahía de Caldera.

Según la conformación topográfica del borde costero, este cuerpo de agua es clasificado en la categoría de protegido. En la Figura N°11 se representa la distribución de los puntos de muestreo del cuerpo de agua.

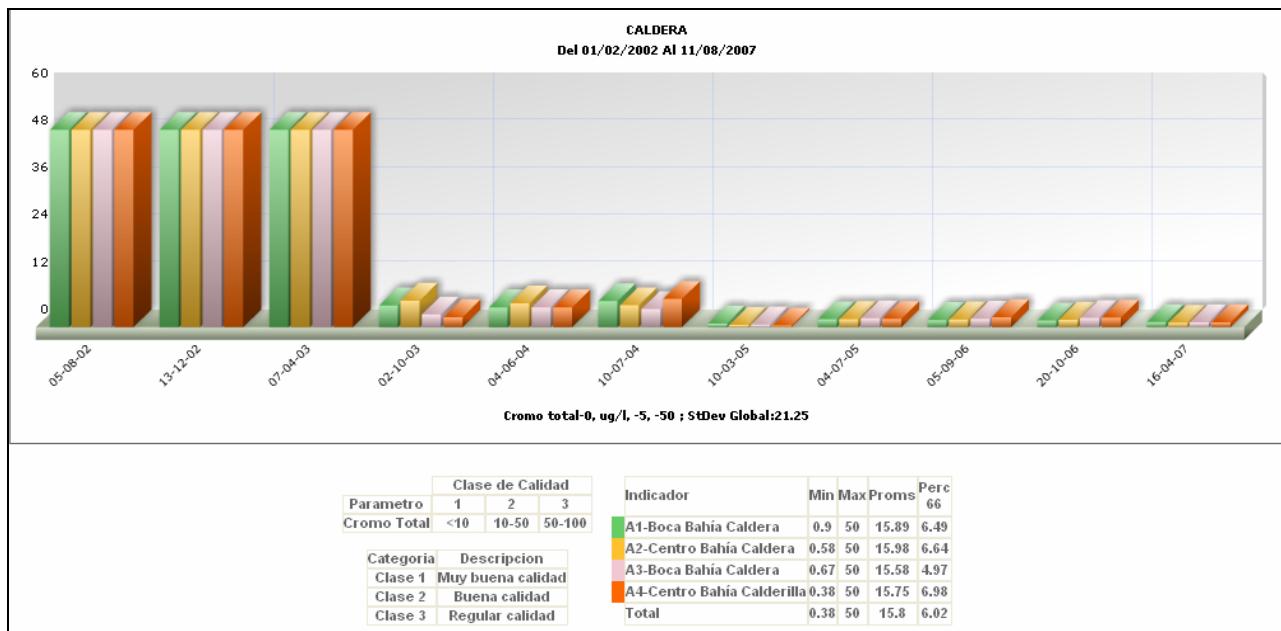
Gráfico N° 2.56 comportamiento ambiental de cromo (ppb) en agua de mar

Los gráficos N° 2.56 y N° 2.57, presentan las variaciones para cromo y plomo en el agua entre los años 2002 y 2007.

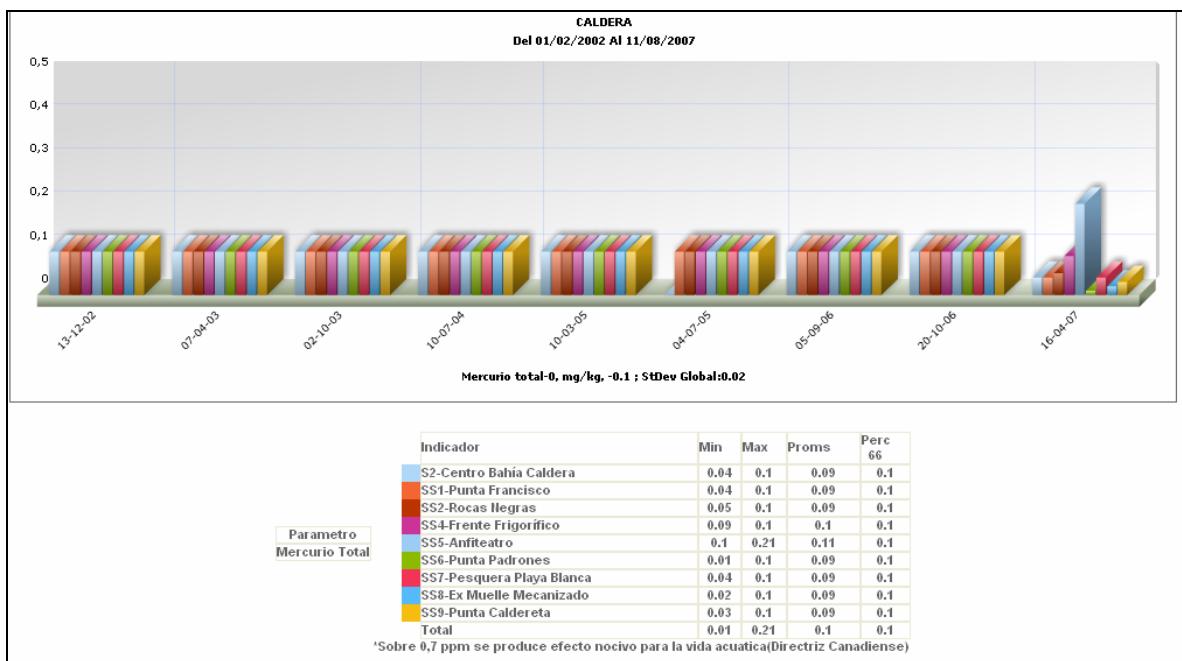
Gráfico N° 2.64 comportamiento ambiental de mercurio (ppm) en sedimentos

El gráfico N° 2.64, presenta la serie de tiempo para mercurio en la matriz sedimentaria entre los años 2002 y 2007.

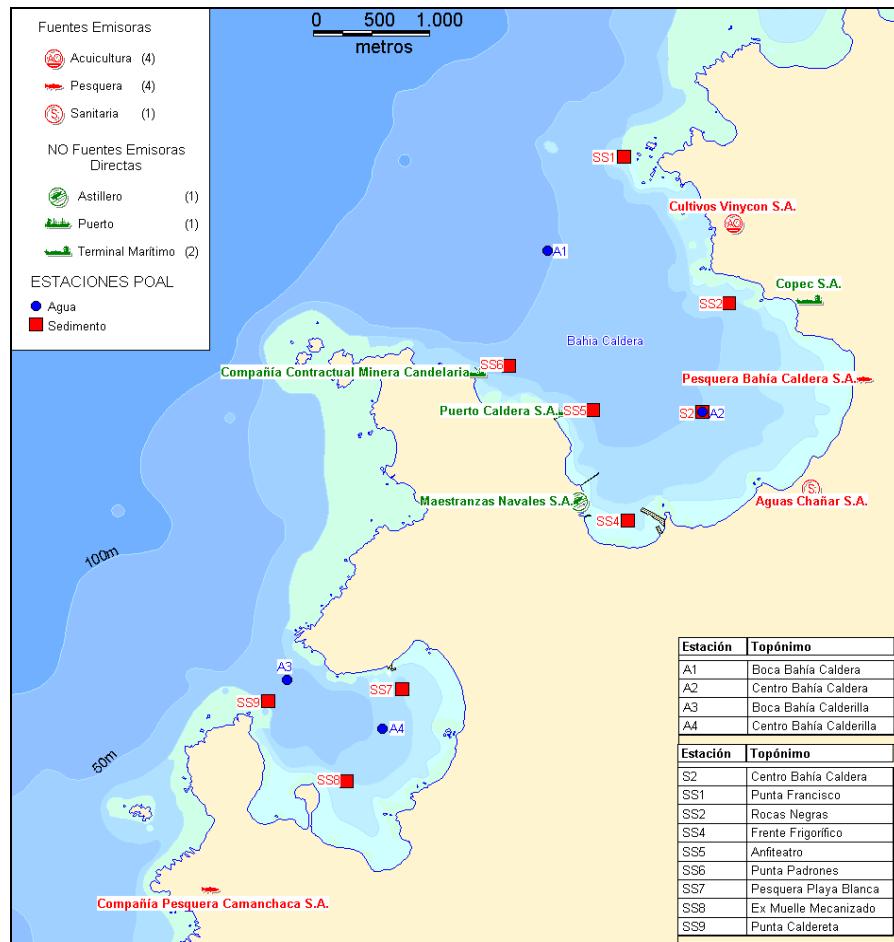
Figura N° 12: Actividades antrópicas desarrolladas en el borde costero de Bahía Caldera

Los sedimentos reflejan el impacto de las actividades antrópicas desarrolladas en el borde costero de la Bahía de Caldera (Figura N°12), los indicadores demostraron que los aportes de algunos metales pesados como el cobre y en menor medida el zinc, son los que están contribuyendo más a degradar la calidad ambiental en sectores específicos correspondientes como el centro de la Bahía y frente al frigorífico y, en menor escala, la Punta Francisco.

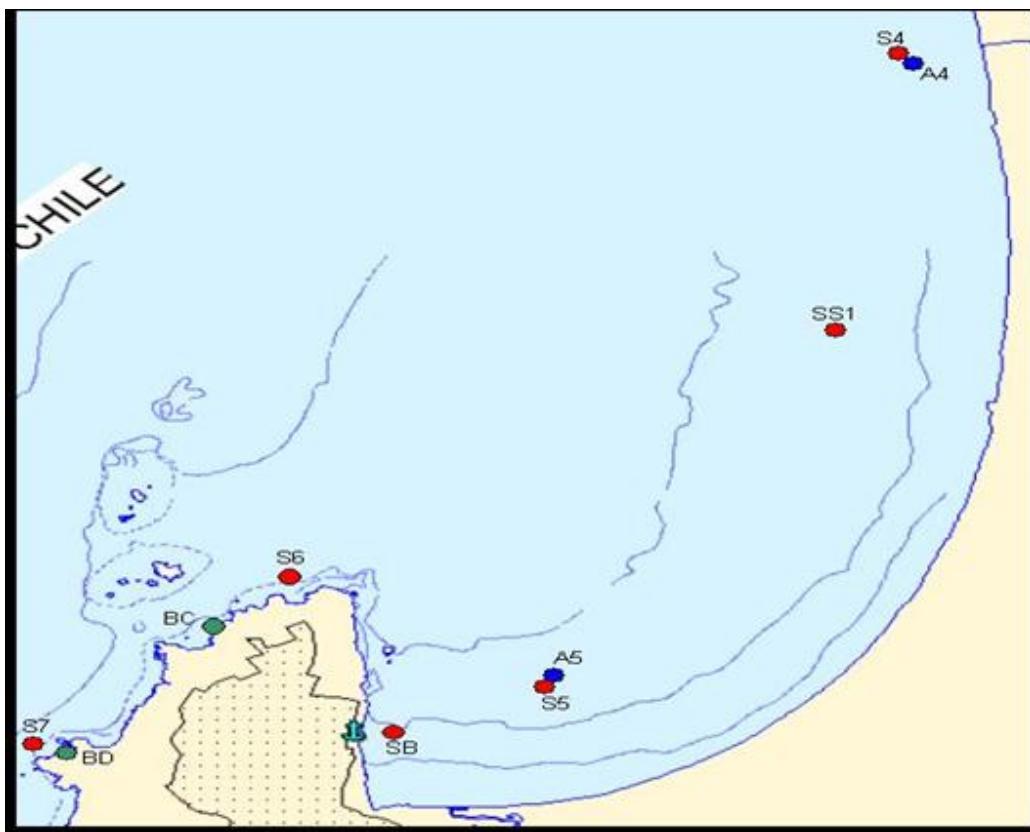
FIGURA N° 13 : Estaciones de muestreo en el cuerpo de agua marino de Coquimbo.

COQUIMBO				
EST.	LAT. SUR	LONG OESTE	PROF	NOMBRE LOCAL
A4	29°54'18"	71°16'49.8"	12	Faro La Serena
A5	29°54'48"	71°19'30"	8.5	Playa La Changa
S4	29°54'18"	71°16'49.8"	12	Faro La Serena
S5	29°54'48"	71°19'30"	16	Playa La Changa
S6	29°55'57"	71°20'00"	19	Faro Tortuga
SB	29°57'00"	71°20'04"	8	Sector Puerto Coquimbo
SS1	29°54'48"	71°17'17"	12	Playa La Marina

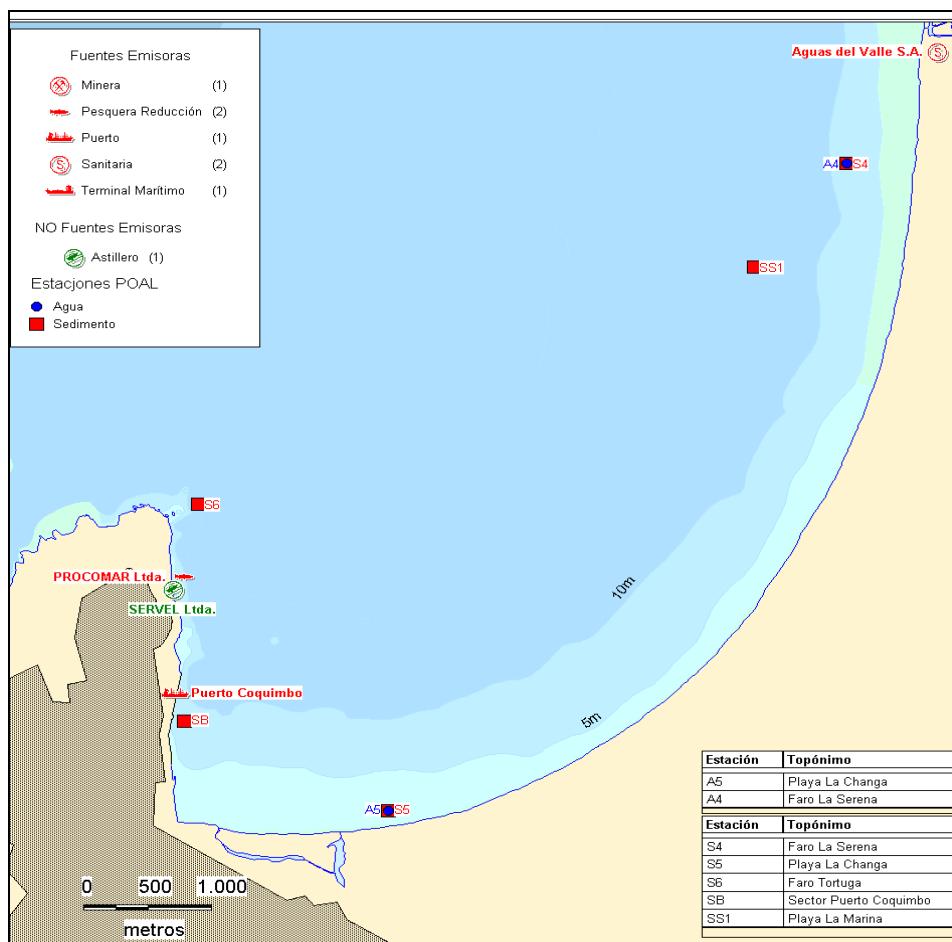
Figura N° 14: Estaciones POAL y Empresas en la Bahía de Coquimbo

En la Figura N °14, se observan las estaciones de muestreo de POAL, junto con las empresas presentes en el sector que descargan sus residuos líquidos en la Bahía de Coquimbo:

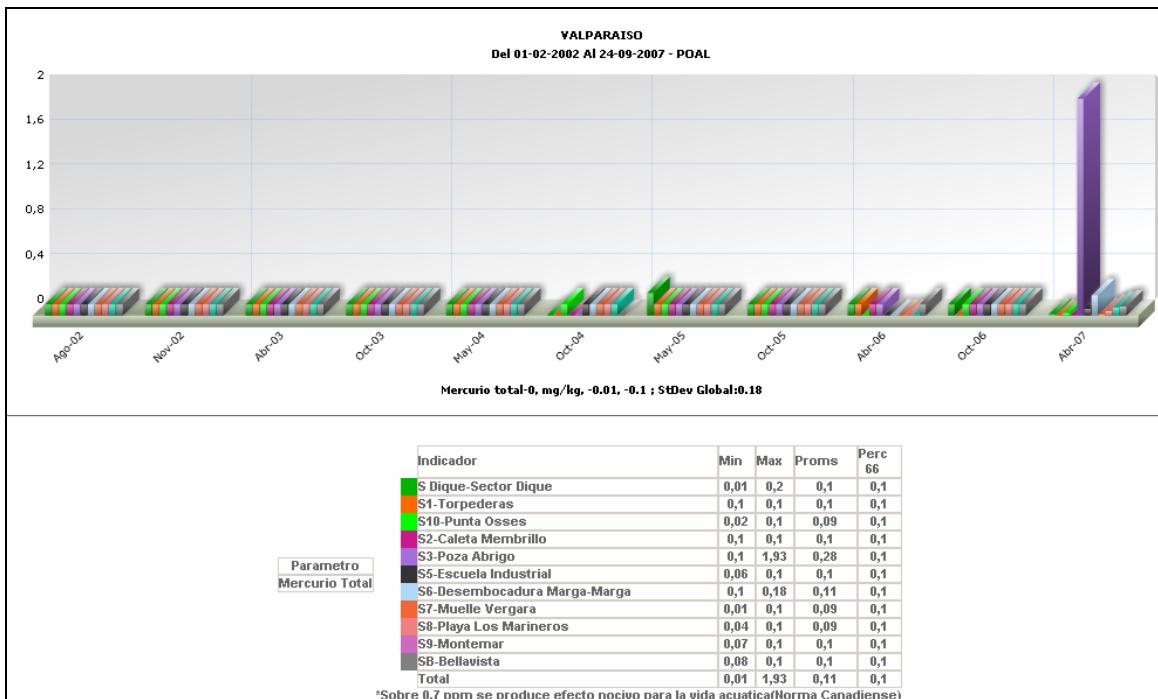
Gráfico N° 2.101 comportamiento ambiental de mercurio (ppm) en sedimentos

El gráfico N°2.101 muestra el comportamiento de las concentraciones de mercurio en sedimento obtenidas en 11 estaciones muestreadas durante las campañas de vigilancia del 2002 al 2007 en la bahía de Valparaíso.

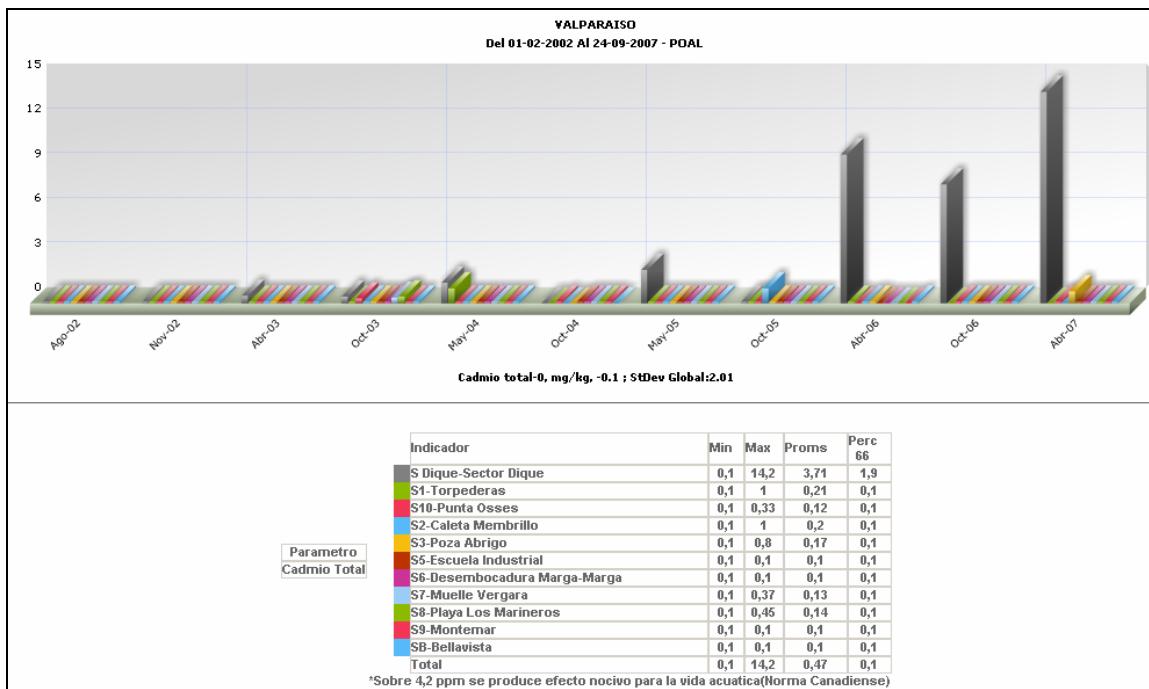
Gráfico N° 2.102 comportamiento ambiental de cadmio (ppm) en sedimentos

El gráfico N°2.102 muestra el comportamiento de las concentraciones de mercurio en sedimento obtenidas en 11 estaciones muestreadas durante las campañas de vigilancia del 2002 al 2007 en la bahía de Valparaíso.

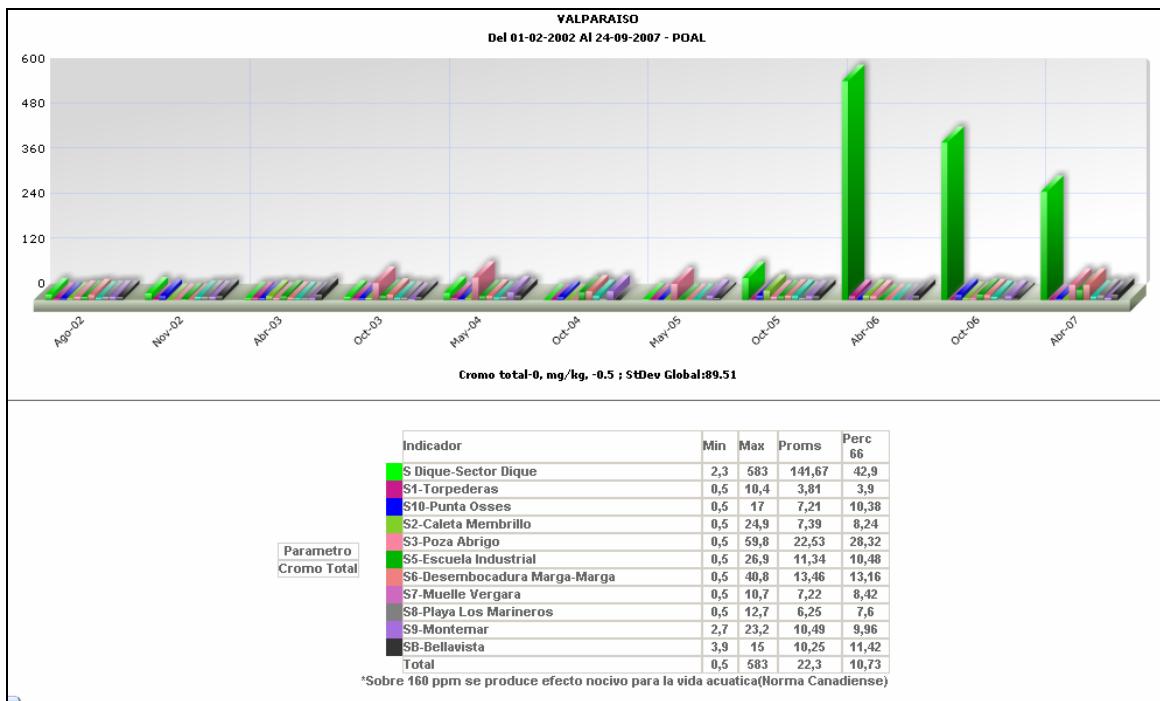
Gráfico N° 2.103 comportamiento ambiental de Cromo total (ppm) en sedimentos

El gráfico N°2.103 muestra el comportamiento de las concentraciones de cromo en sedimentos obtenidas en 11 estaciones muestreadas durante las campañas de vigilancia del 2002 al 2007 en la bahía de Valparaíso.

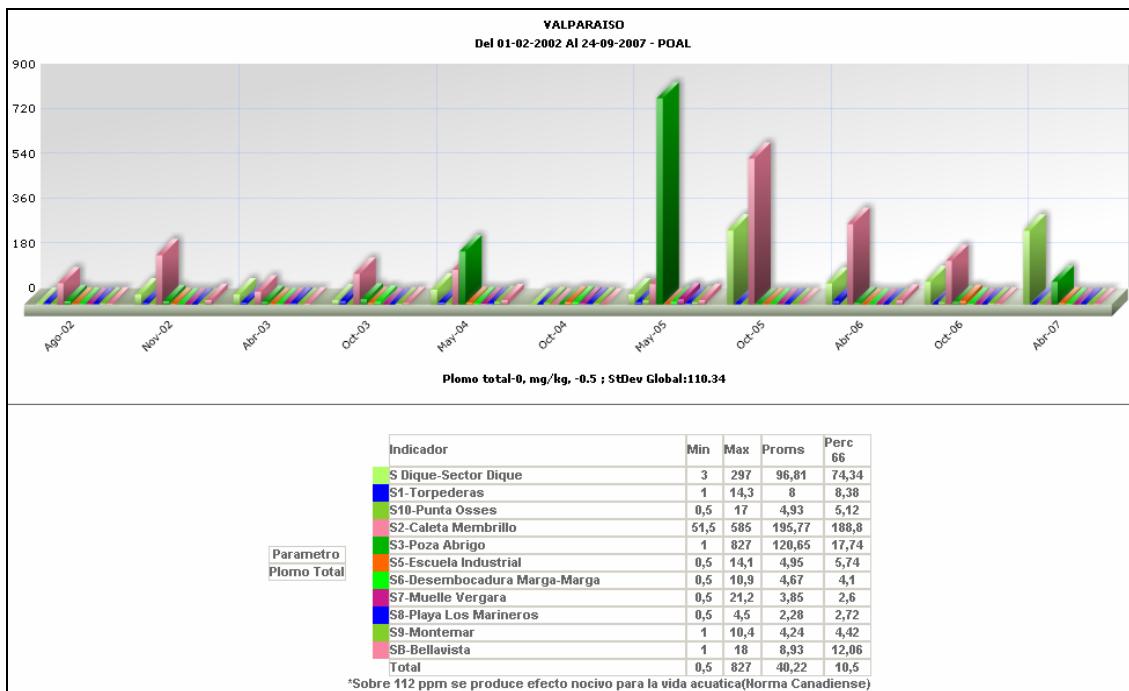
Gráfico 2.104 Comportamiento ambiental de plomo total (ppm) en sedimentos

El gráfico N° 2.104 muestra el comportamiento de las concentraciones de plomo en sedimentos obtenidas en 11 estaciones muestreadas durante las campañas de vigilancia del 2002 al 2007 en la bahía de Valparaíso.

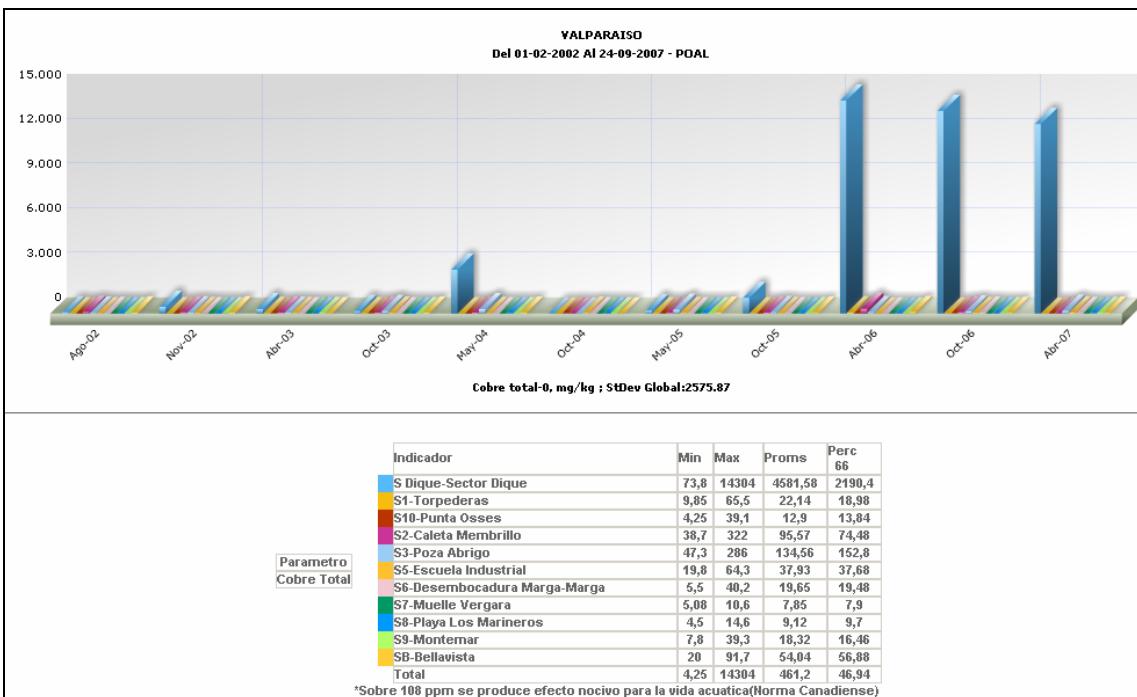
Gráfico 2.105 Comportamiento ambiental de cobre total (ppm) en sedimentos

El gráfico N° 2.105 muestra el comportamiento de las concentraciones de cobre en sedimentos obtenidas en 11 estaciones muestreadas durante las campañas de vigilancia ambiental costera del 2002 al 2007 en la bahía de Valparaíso.

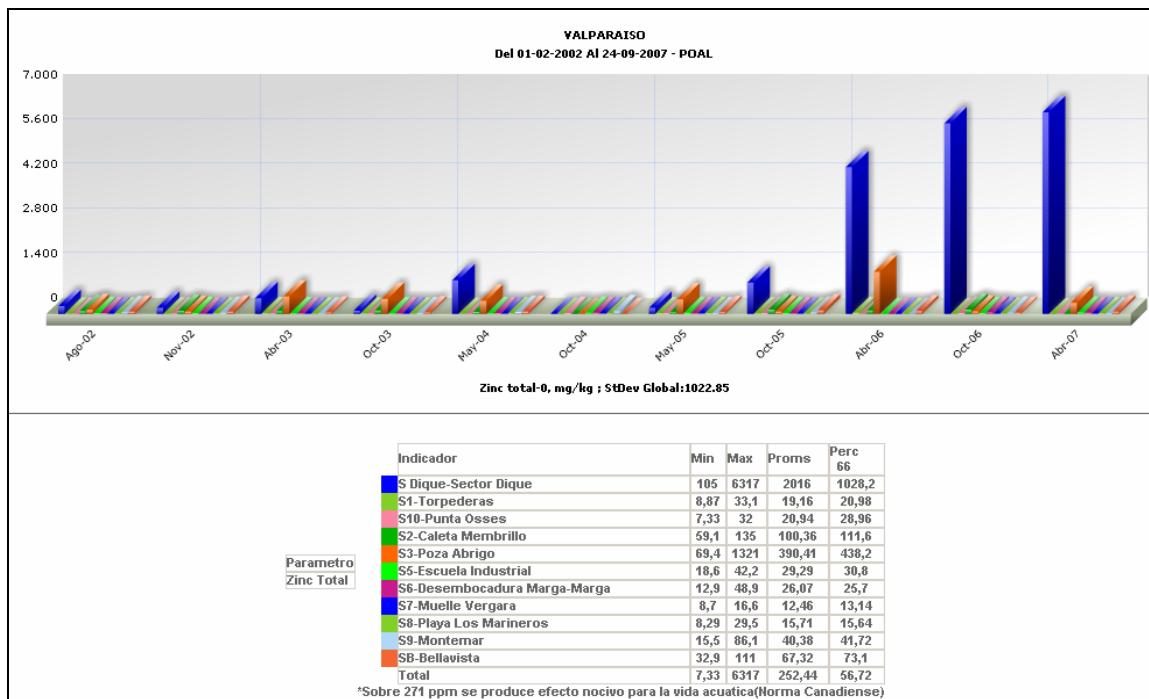
Gráfico 2.106 comportamiento ambiental de zinc total (ppm) en sedimentos

El gráfico N° 2.106 muestra el comportamiento de las concentraciones de zinc en sedimentos obtenidas en 11 estaciones muestreadas durante las campañas de vigilancia ambiental costera del 2002 al 2007 en la bahía de Valparaíso.

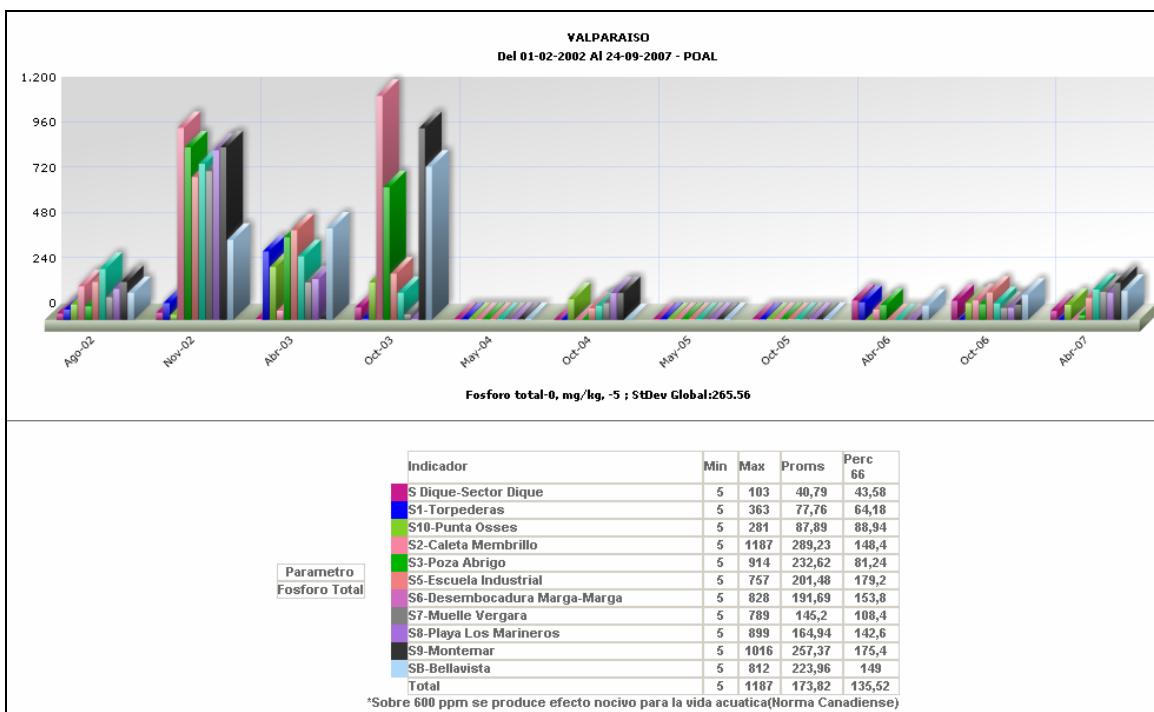
Gráfico 2.107 comportamiento ambiental de fósforo total (ppm) en sedimentos

El gráfico N° 2.107 muestra el comportamiento del fósforo total en sedimentos, muestras obtenidas en 11 estaciones durante las campañas de vigilancia ambiental costera del 2002 al 2007 en la bahía de Valparaíso.

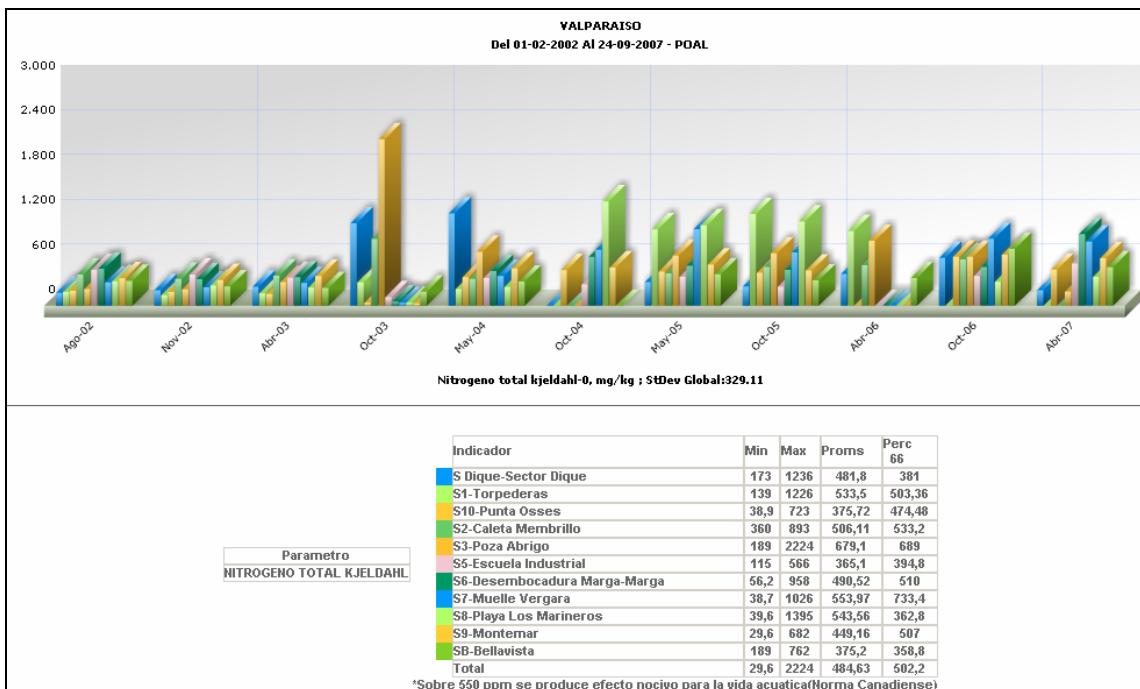
Gráfico 2.108 comportamiento ambiental de nitrógeno total kjeldahl (ppm) en sedimentos

El gráfico N° 2.108 muestra el comportamiento de nitrógeno total en sedimentos, obtenido en 11 estaciones durante las campañas de vigilancia ambiental costera del 2002 al 2007 en la bahía de Valparaíso.

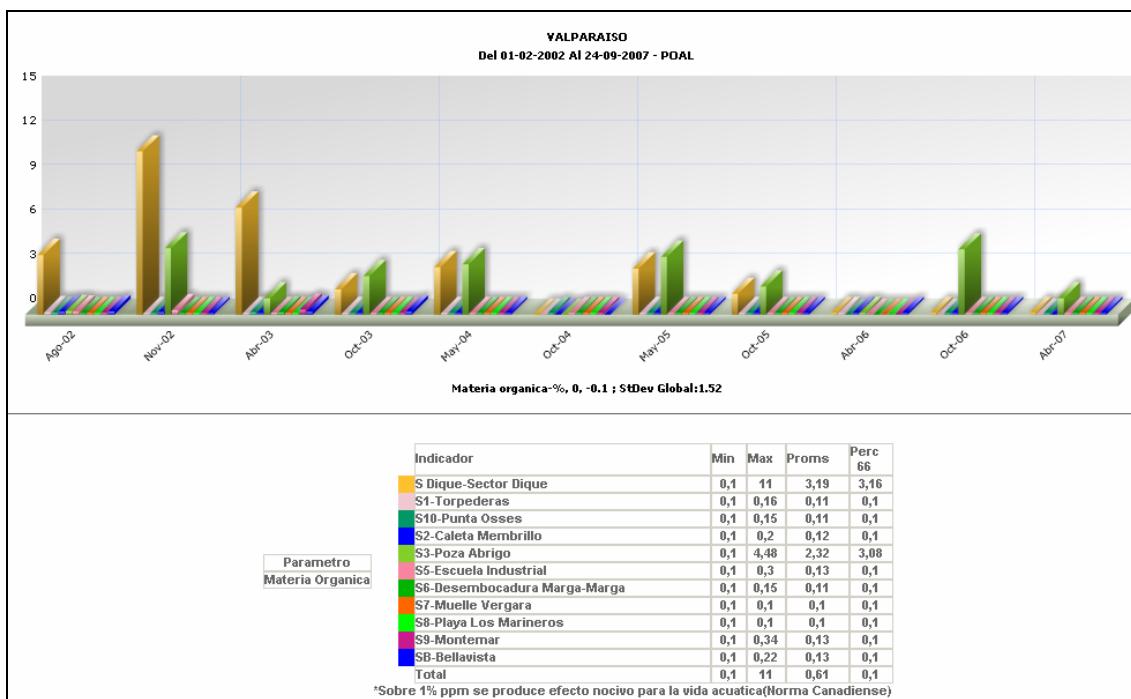
Gráfico 2.109 comportamiento ambiental de materia orgánica (%) en sedimentos

El gráfico N° 2.109 muestra el comportamiento de la materia orgánica en sedimentos, obtenido en las campañas de vigilancia ambiental costera del 2002 al 2007 en la bahía de Valparaíso.

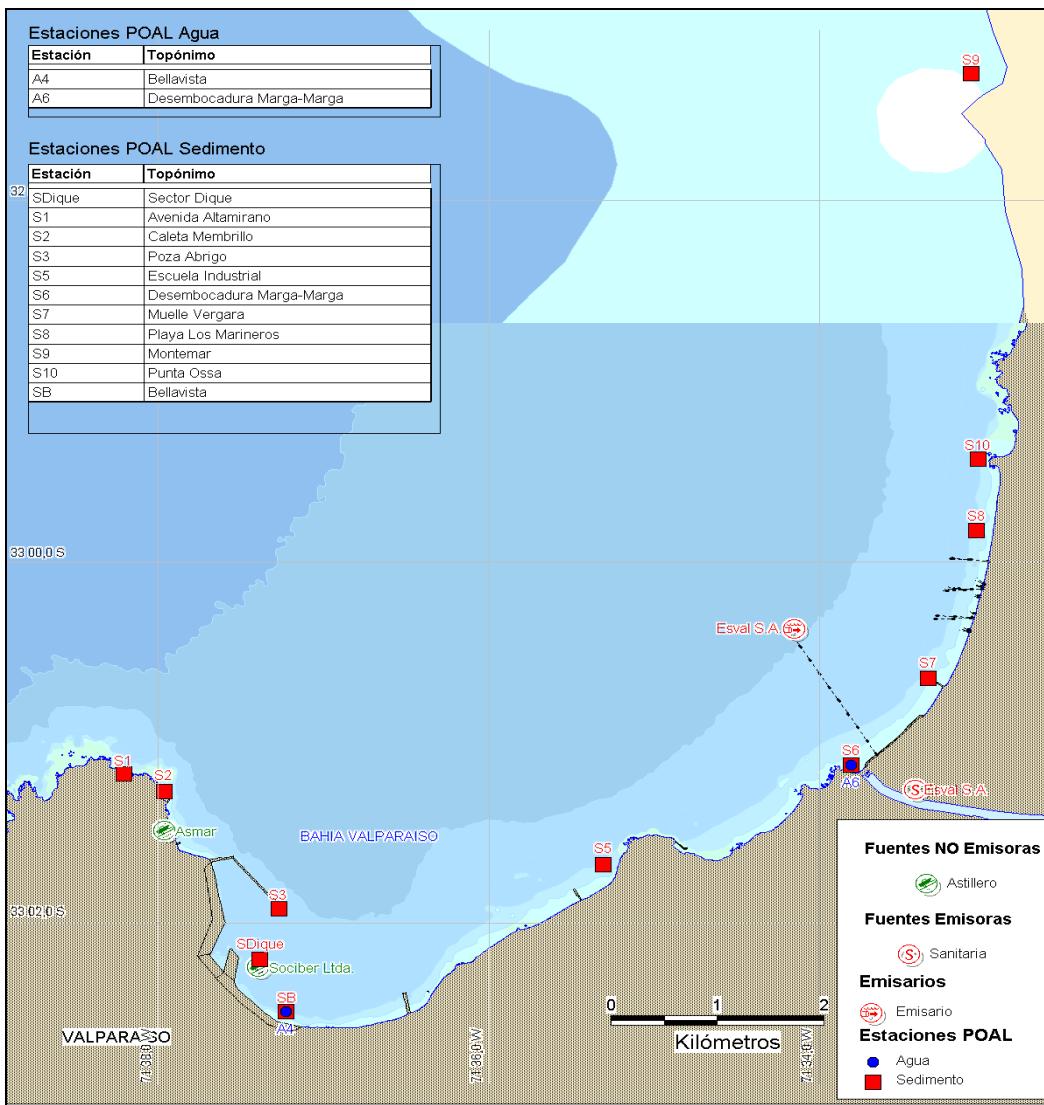
Figura N° 16: Actividades antrópicas desarrolladas en el borde costero de Bahía Valparaíso

En la Figura N° 16, se aprecian las actividades económicas que se desarrollan en el borde costero de la Bahía de Valparaíso, y que están cercanas a las estaciones que se miden en P.O.A.L.

Los sedimentos muestran un fuerte deterioro ambiental, tal como lo corroboran los altos contenidos de metales pesados (cadmio, cromo, plomo, cobre y zinc) principalmente en el Sector del Dique y Poza Abrigo, en este último sector los metales más críticos fueron plomo y zinc, ambos sectores están en un área de gran actividad portuaria, donde se efectúan procesos de reparación y mantenimiento de embarcaciones.

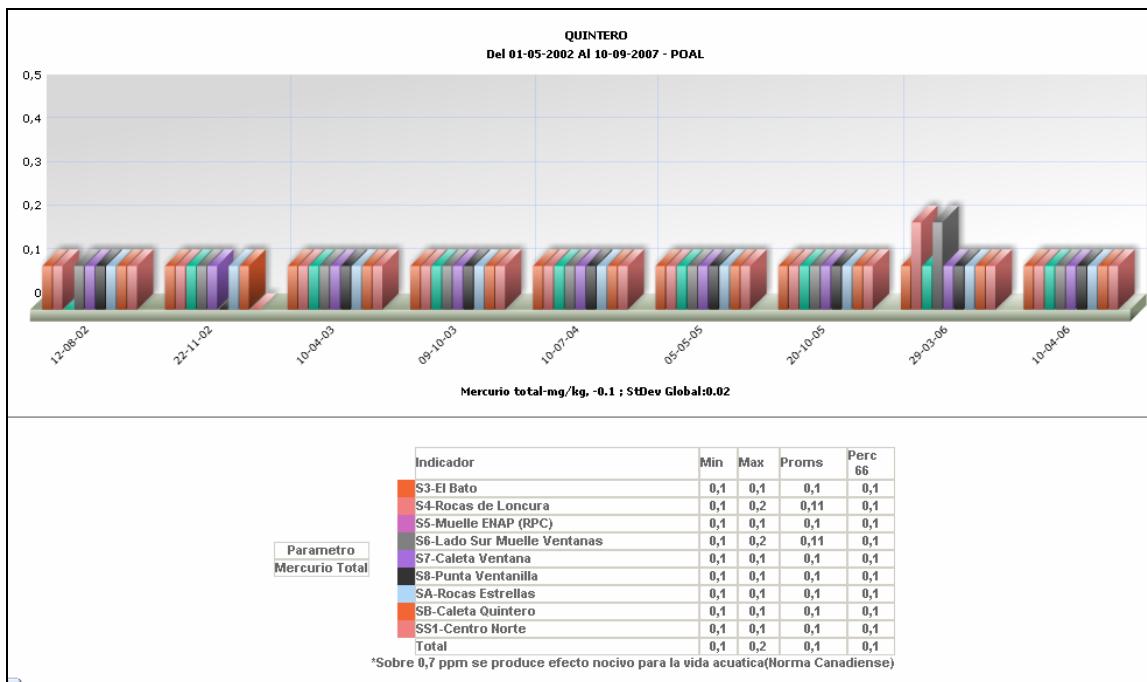
Gráfico N° 2.120 Comportamiento ambiental de mercurio total (ppm) en sedimentos

El gráfico N°2.120 muestra el comportamiento de las concentraciones de mercurio en sedimento obtenidas en 9 estaciones muestreadas durante las campañas de vigilancia del 2002 al 2007 en la bahía de Quintero.
