MONITOREO DEL MEDIO AMBIENTE MARINO COSTERO

PROGRAMA DE OBSERVACIÓN DEL AMBIENTE LITORAL

DIRECCIÓN GENERAL DEL TERRITORIO MARÍTIMO Y DE MARINA MERCANTE

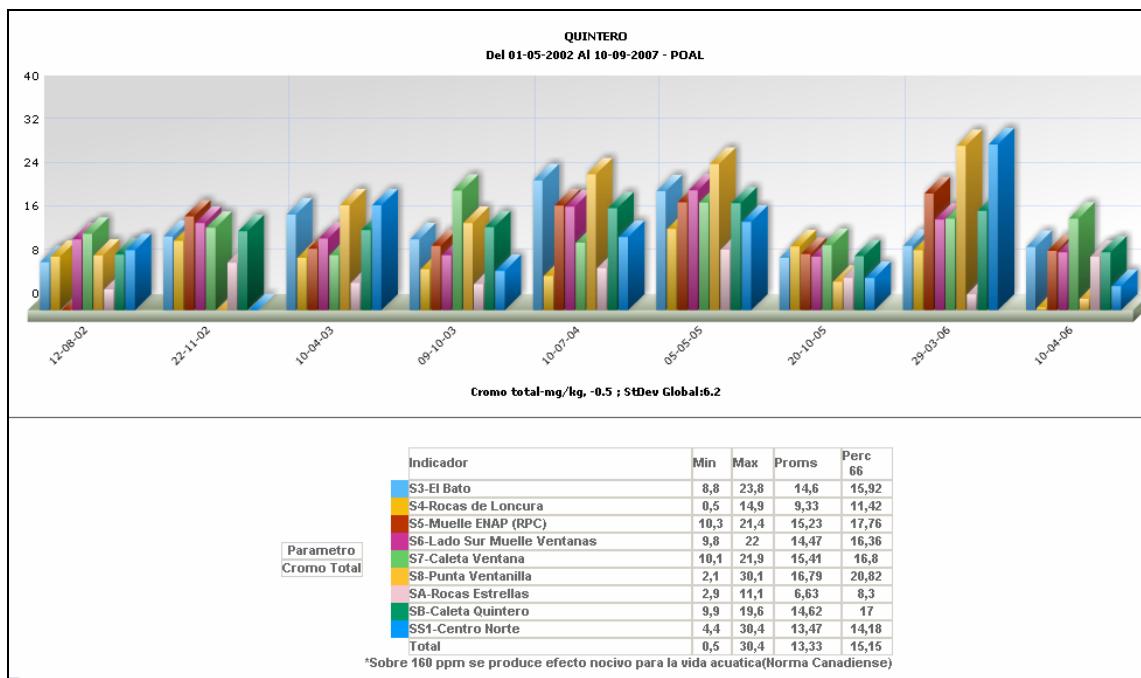
Gráfico N° 2.122 Comportamiento ambiental de cromo total (ppm) en sedimentos

El gráfico N°2.122 muestra el comportamiento de las concentraciones de cromo en sedimentos obtenidas en 9 estaciones muestreadas durante las campañas de vigilancia del 2002 al 2007 en la bahía de Quintero.

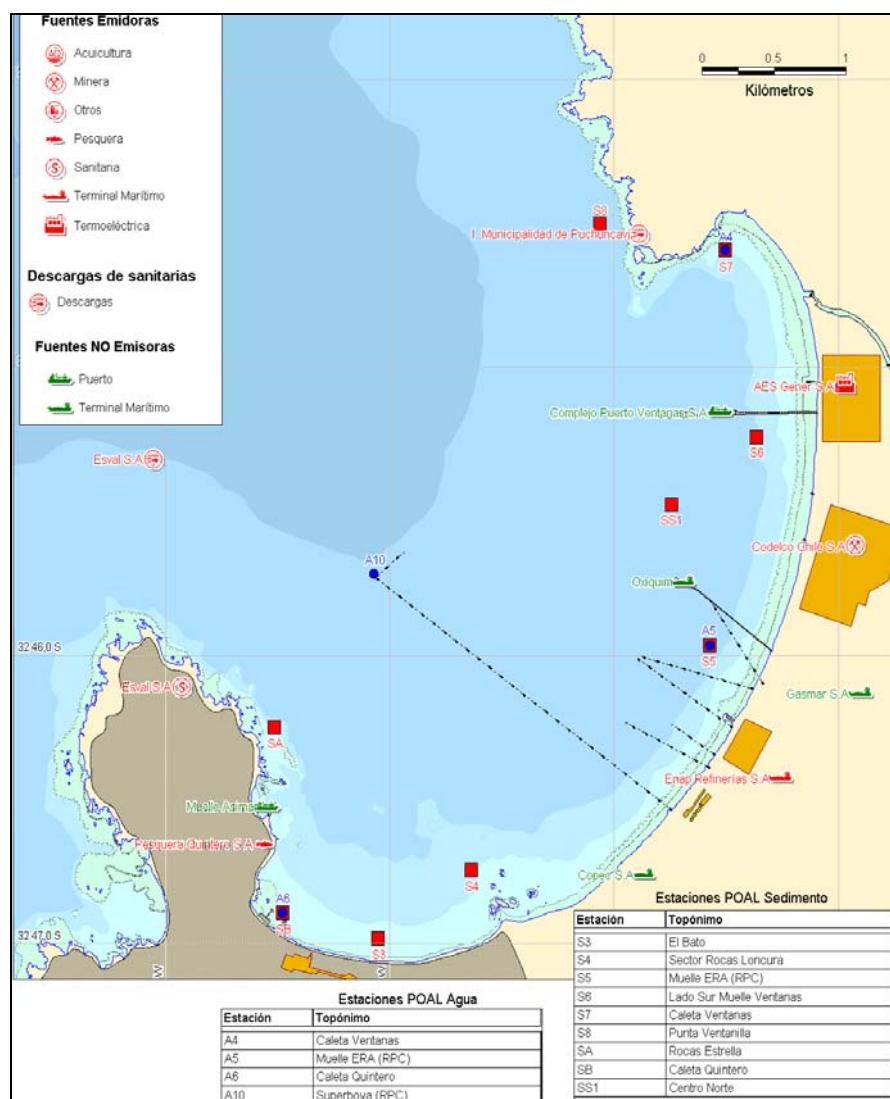
Figura N° 18: Actividades antrópicas desarrolladas en el borde costero de Bahía Quintero

Para poner en contexto los resultados que se presentan en este informe con las actividades industriales que se desarrollan en la bahía de Quintero, en la Figura N° 18 se muestran las actividades industriales desarrolladas en el borde costero de la Bahía de Quintero.

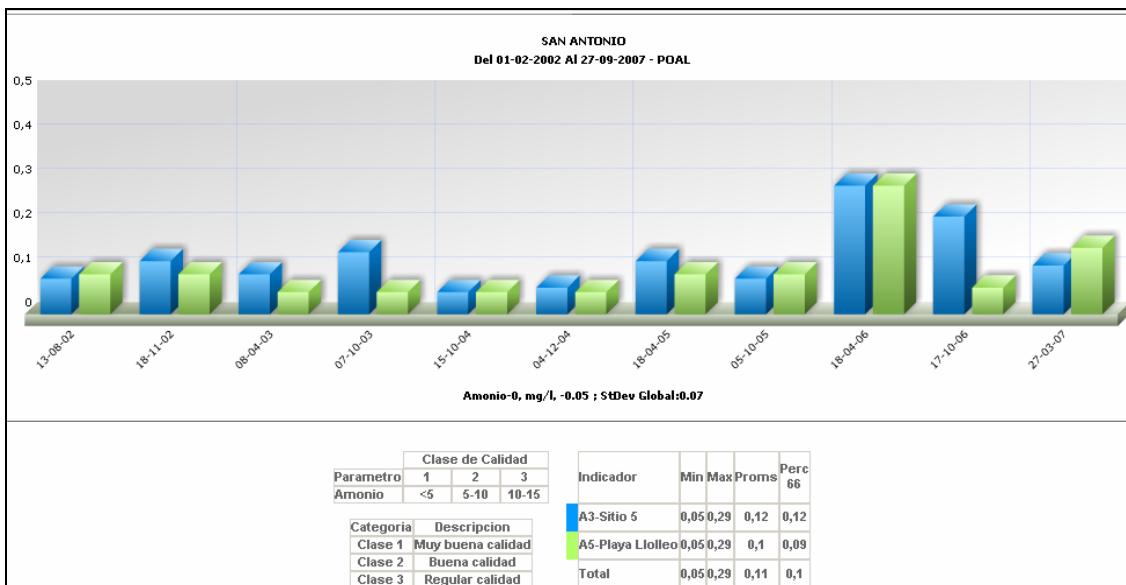
Se aprecia en el gráfico N° 2.135, la serie de tiempo para amonio en agua entre los años 2002 y 2007.

Gráfico N° 2.135 comportamiento ambiental de amonio (ppm) en agua de mar

No se detectaron contenidos altos de amonio en las estaciones muestreadas de la Bahía de San Antonio, los valores obtenidos no superaron los 0,4 ppm, es decir valores menores al límite de la Clase 1 < 1 ppm.

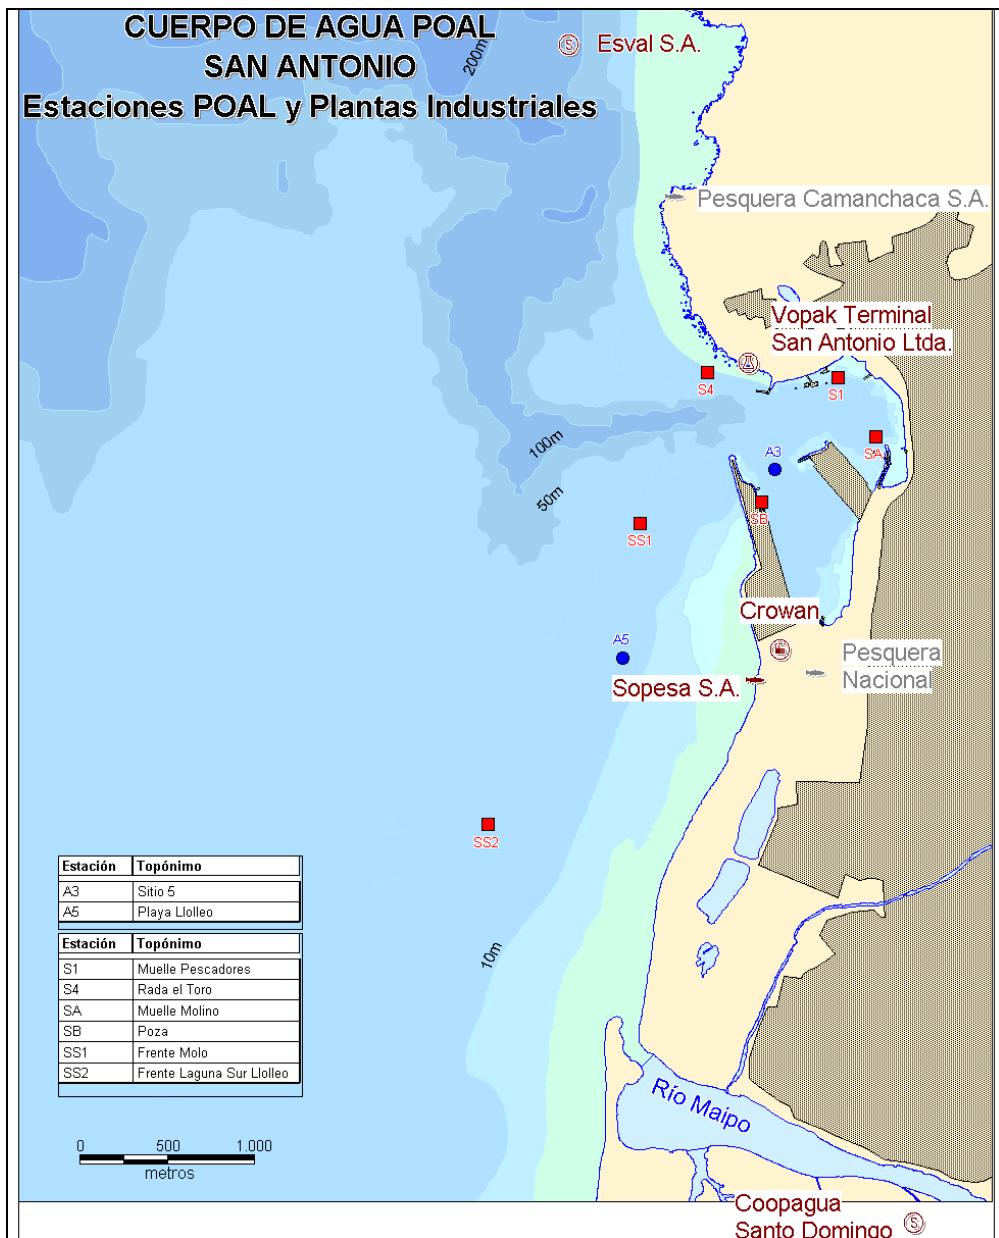
Figura N° 20: Actividades antrópicas desarrolladas en el borde costero de Bahía de San Antonio

Los sectores S1 (Muelle Pescadores), SA (Muelle Molino) y SB (Poza), han retenido los aportes frecuentes y subrepticios de materia orgánica en el mar, alterando los fondos y la vida acuática de los sedimentos. Las estaciones restantes, en su mayoría fuera del sector portuario, muestran valores bajo el umbral de 1%, es decir condiciones normales.

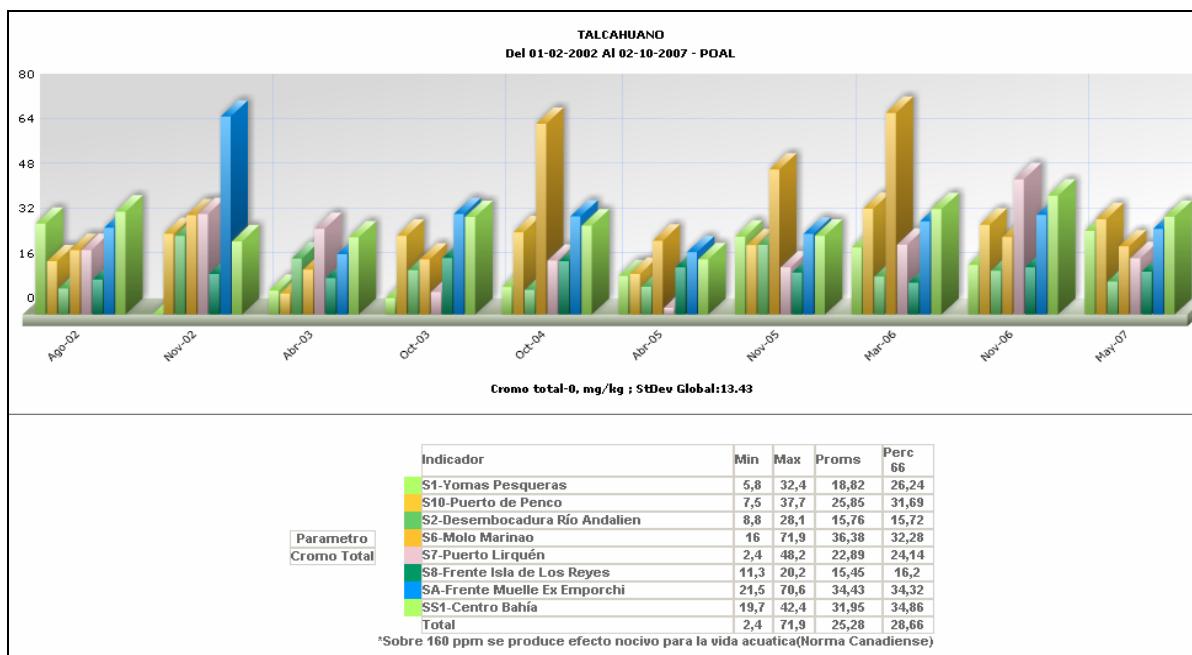
Gráfico N° 2.158 comportamiento ambiental de cromo (ppm) en sedimentos

El gráfico N° 2.158, refleja el comportamiento de cadmio y cromo en los fondos sedimentarios entre el período 2002-2007.

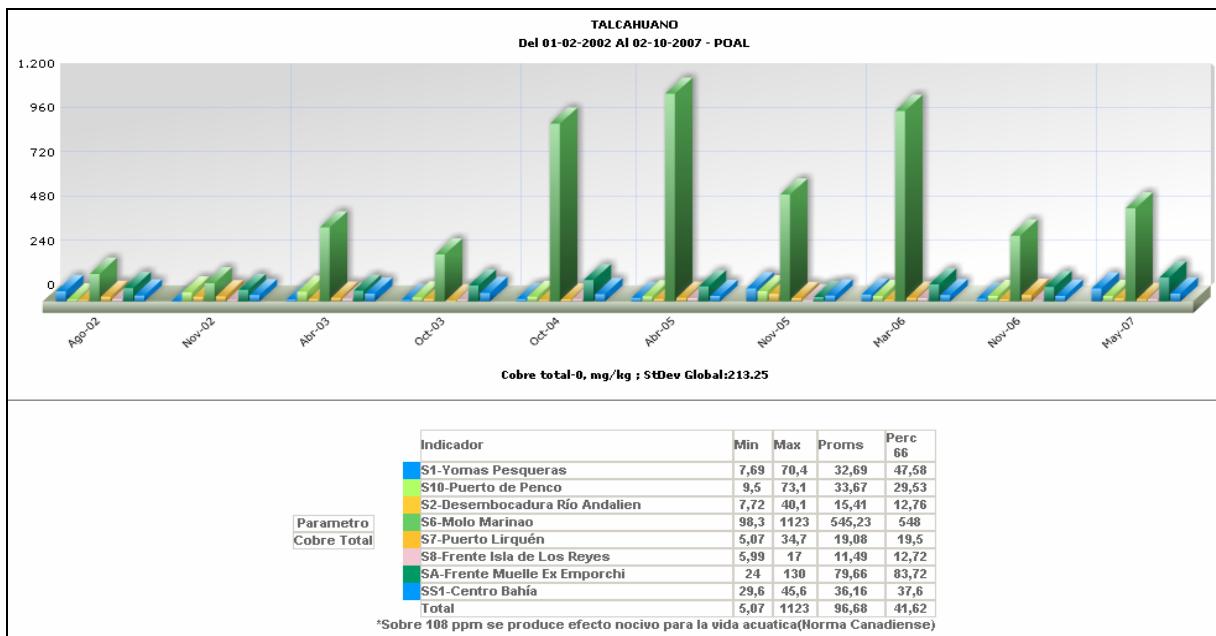
Gráfico N° 2.160 comportamiento ambiental de cobre (ppm) en sedimentos

El gráfico N° 2.160, presenta la variación de cobre en sedimentos en el período del 2002 al 2007 en la Bahía de Concepción.

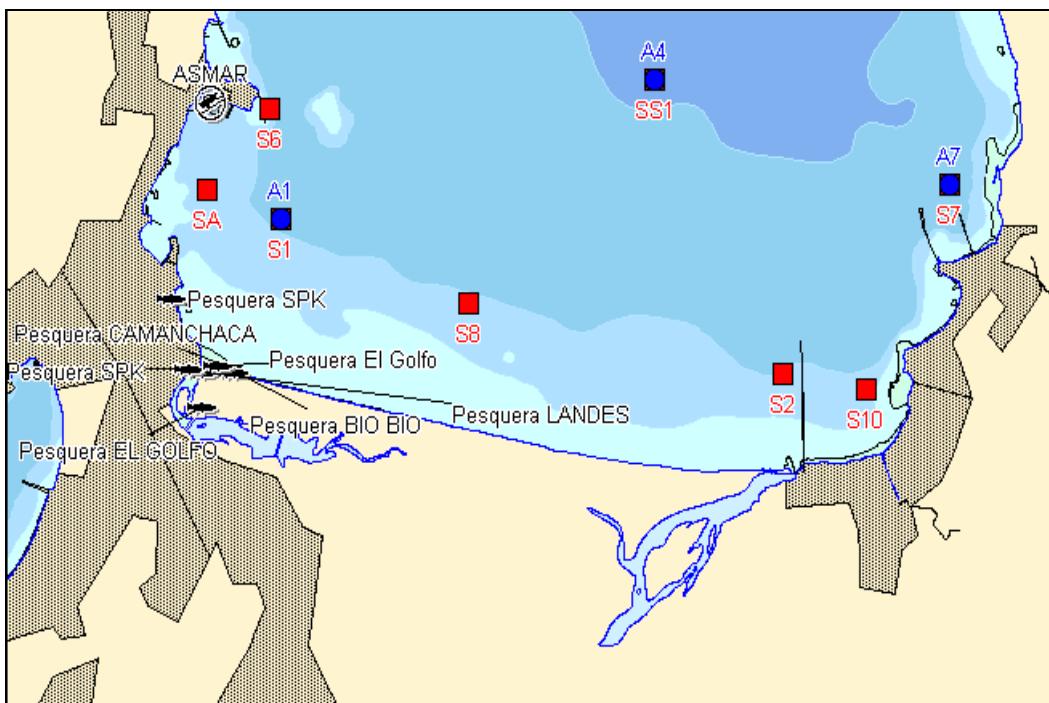
Figura N° 22: actividades económicas efectuadas en el borde costero de Bahía de Concepción

Los sedimentos de la bahía se encuentran altamente contaminados con metales pesados, particularmente con plomo, cobre y zinc. Esta contaminación está localizada en el sector de Molo Marinao, a un costado de ASMAR Talcahuano, frente a ductos de descarga de esta empresa, por fuera del molo de los astilleros. En esta estación, los niveles superan la norma canadiense entre 5 y 10 veces su valor, generando un deterioro ambiental de magnitudes importantes al ecosistema local.

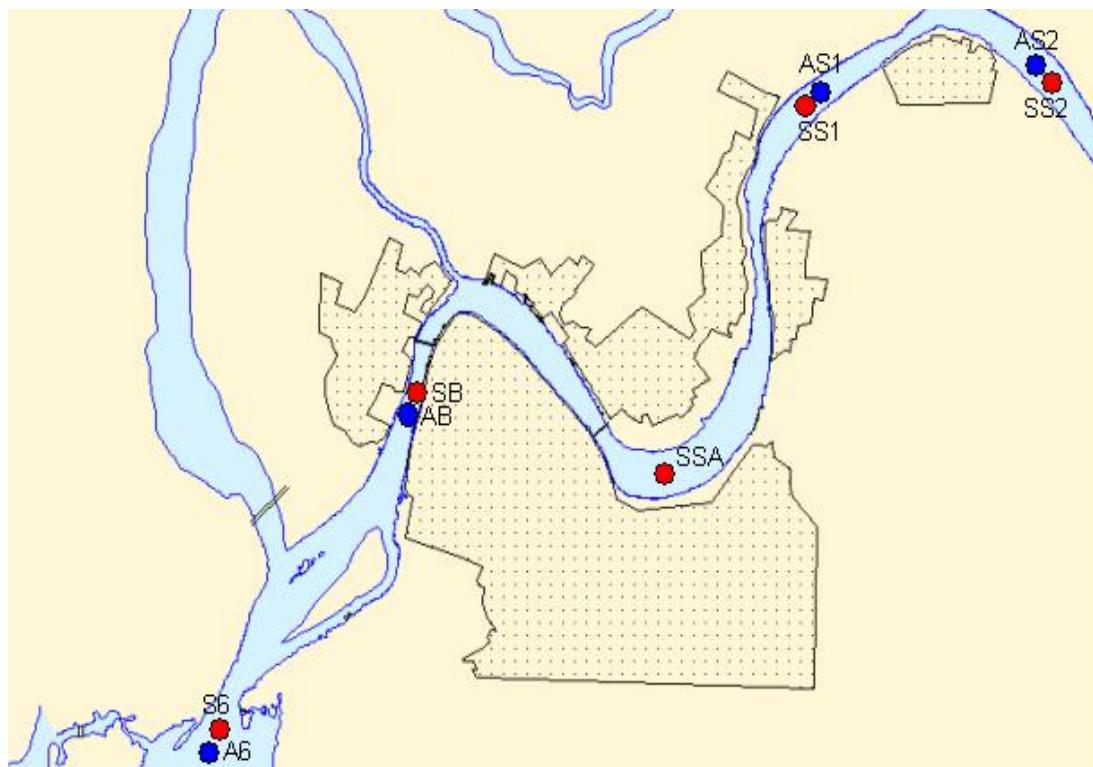
FIGURA N° 23 : Estaciones de muestreo en el Río Valdivia.

En la Figura N° 23 se representa la distribución de los puntos de muestreo en agua y sedimento del Río Valdivia.

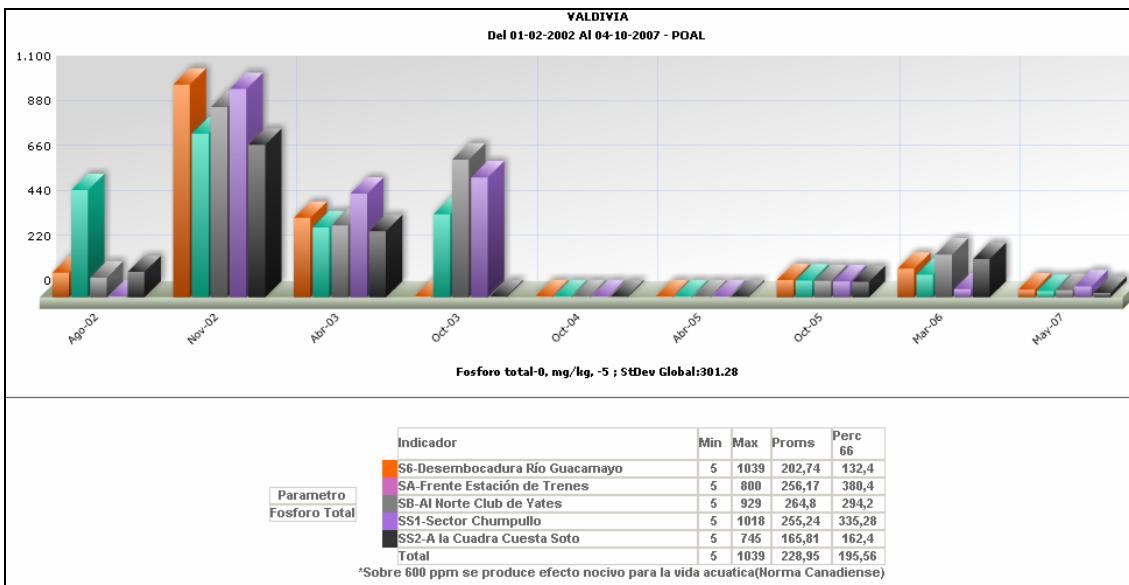
Gráfico N° 2.183 Comportamiento ambiental de fósforo total (ppm) en sedimentos

Los contenidos de fósforo en los fondos sedimentarios muestran niveles bajos que no generan un daño ambiental. Los valores observados no superaron los 220 ppm, mientras que el límite referencial para fósforo es de 600 ppm.

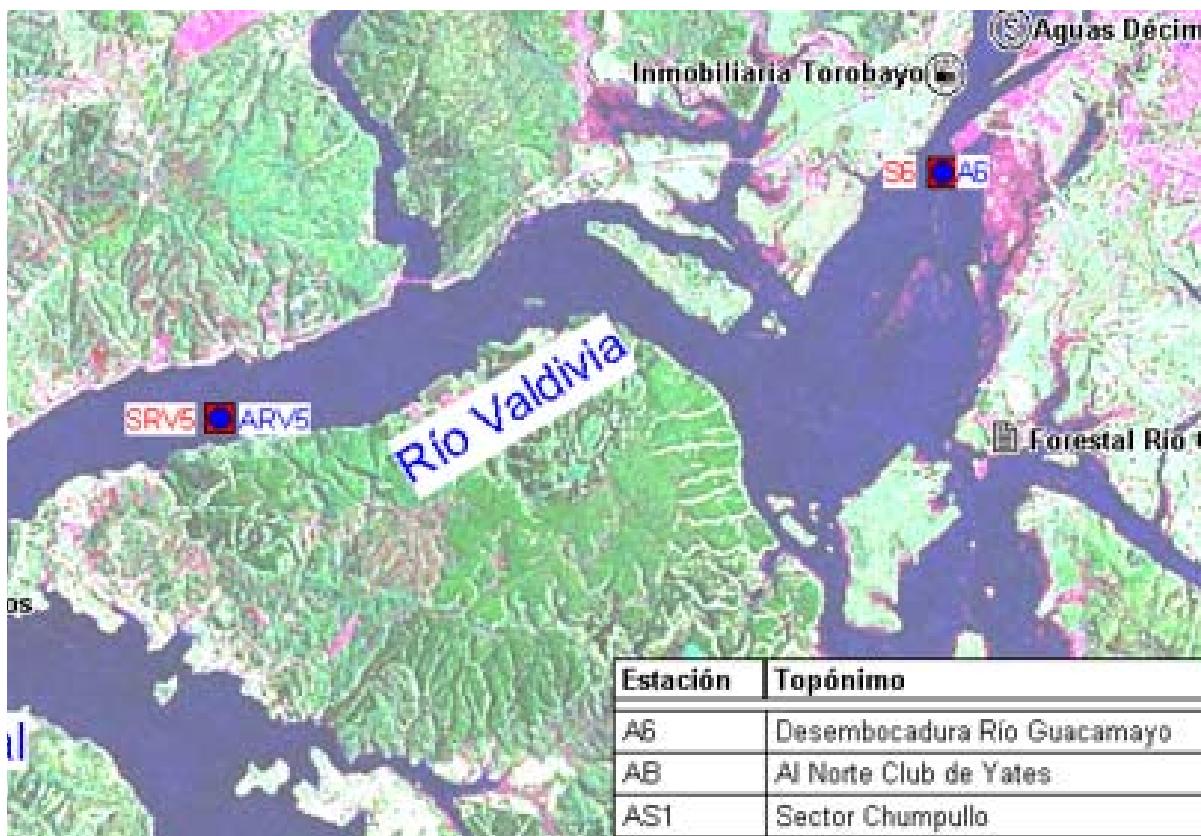
Por el contrario, sólo coliformes fecales evidenciaron zonas impactadas por aguas servidas. Especialmente la zona del Norte del Club de Yates, sector que está altamente influenciado por actividades antrópicas provenientes de los sectores industriales (Figura Nº 24).

Figura N° 24: actividades económicas efectuadas en el Río Valdivia

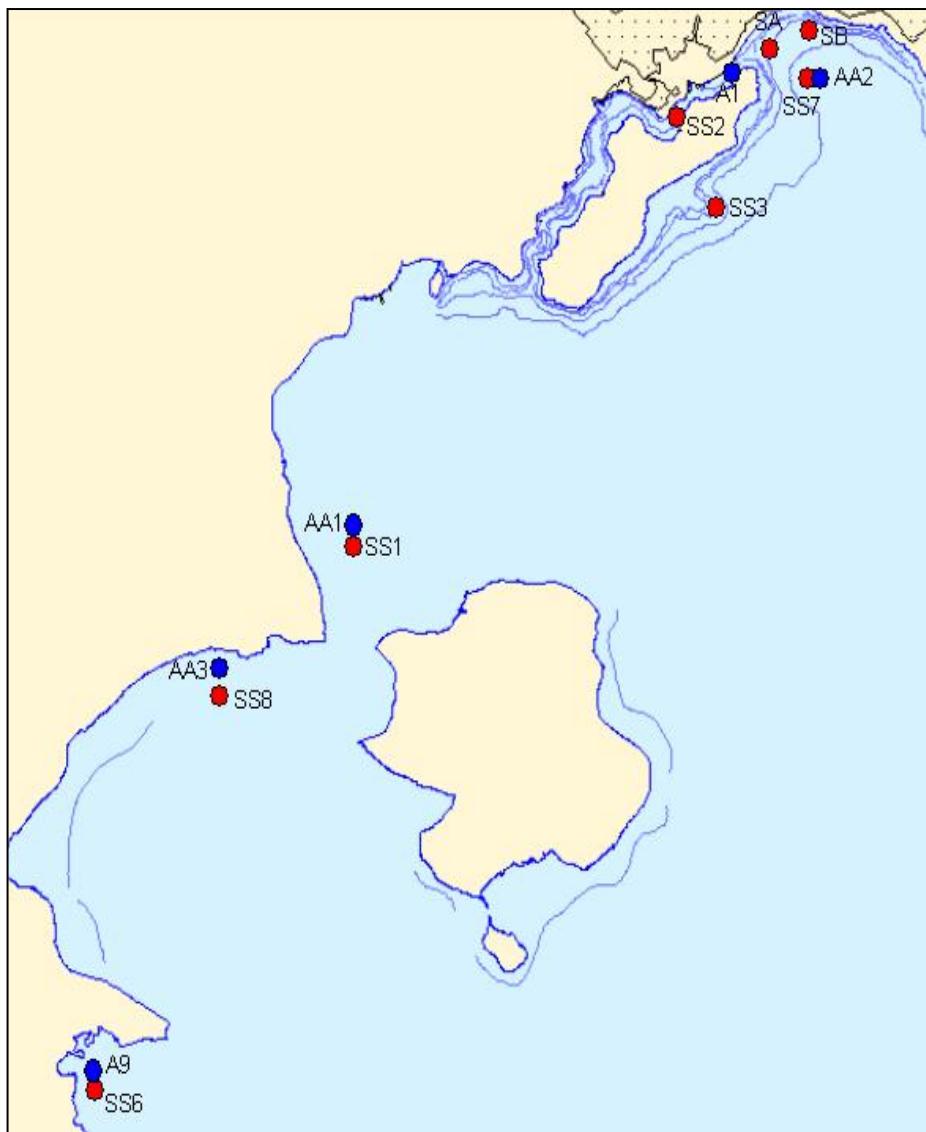
En la Figura N° 26 se representa la distribución de los puntos de muestreo en el cuerpo de agua de Puerto Montt, el cuál es considerado como un cuerpo expuesto.

FIGURA N° 26: Estaciones de muestreo en el cuerpo de agua marino de Puerto Montt.

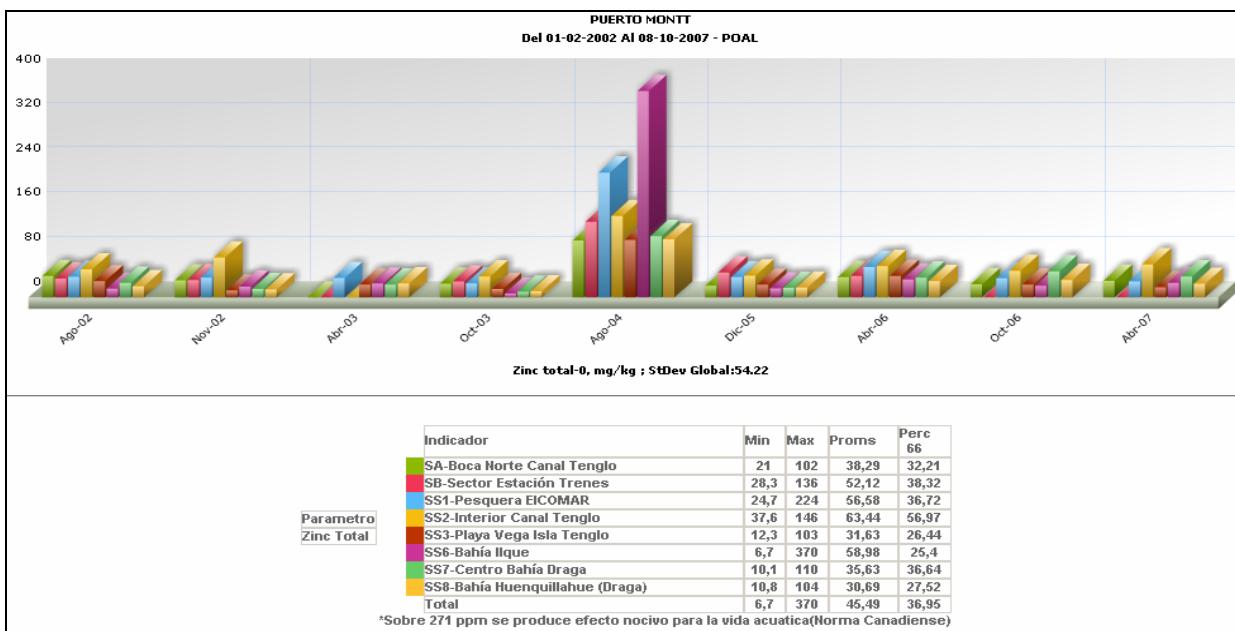
Gráfico N° 2.199 comportamiento ambiental de zinc (ppm) en sedimentos

El gráfico N° 2.199, muestra la variación de zinc en sedimentos entre los años 2002 y 2007.

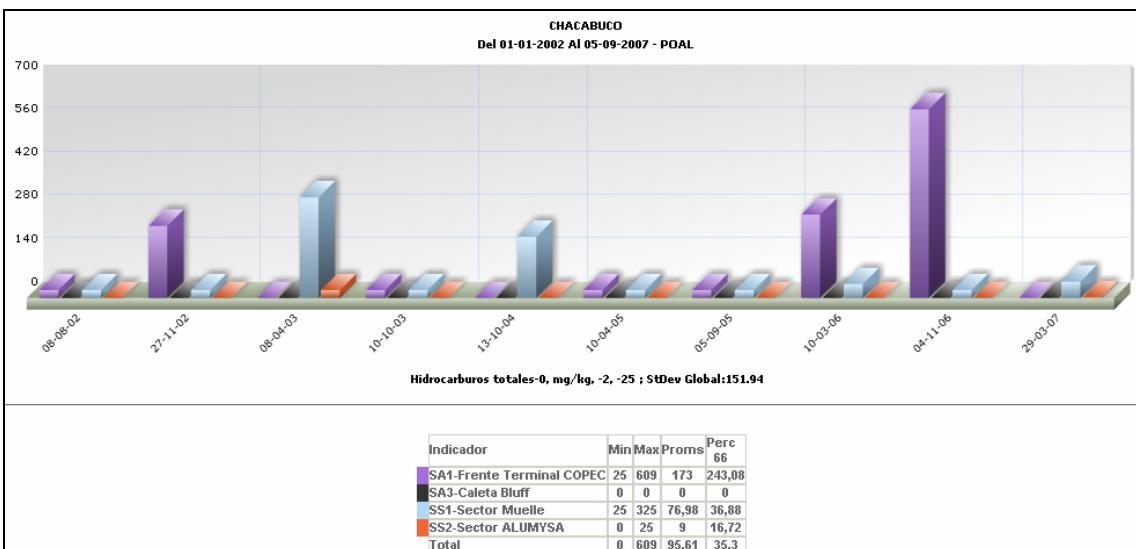
Gráfico N° 2.240 comportamiento ambiental de hidrocarburos totales (ppm) en sedimentos

Las mayores concentraciones de hidrocarburos se encontraron en el sector del Terminal Copec (SA1) durante las últimas campañas, registrándose una concentración de 609 ppm. Un estudio realizado por CONAMA para la implementación de las normas secundarias para sedimentos, propuso como límite máximo una concentración de 300 ppm, indicando que sobre este valor se produce daño a la vida acuática.

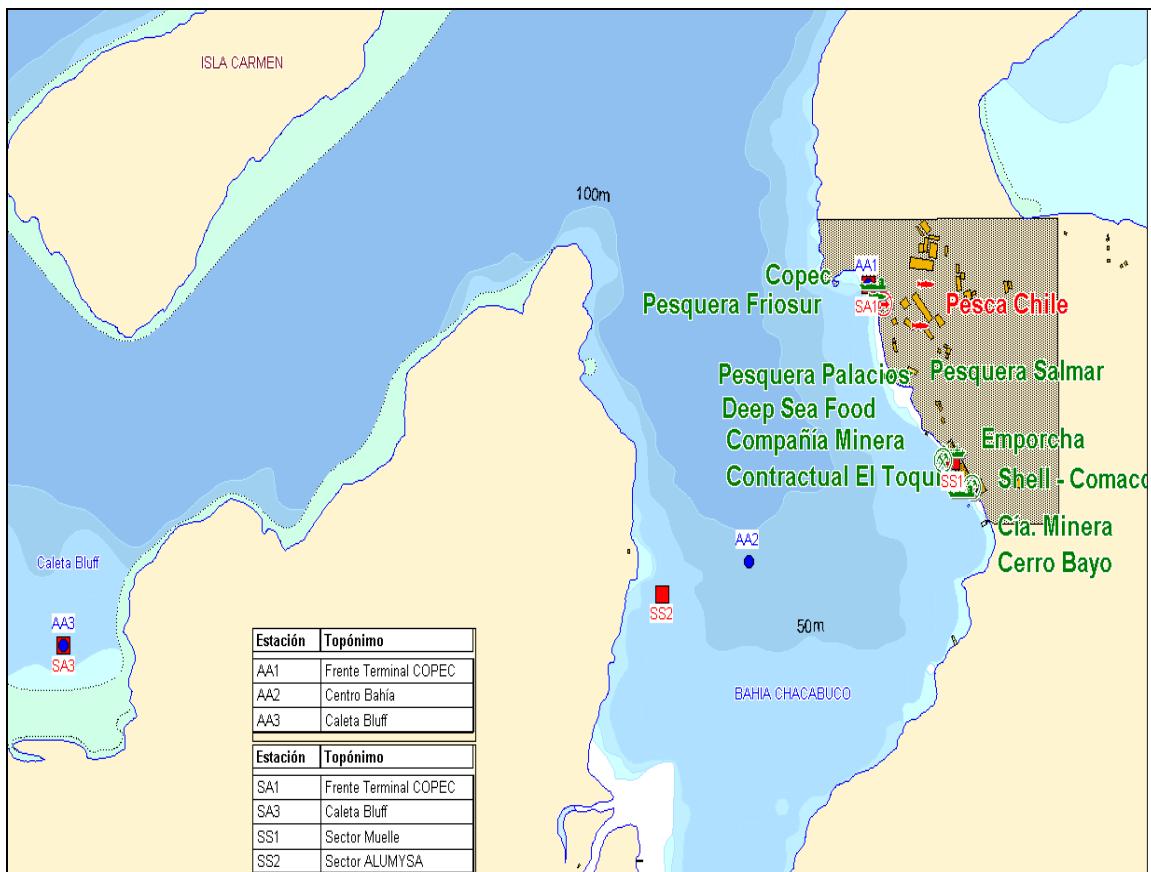
Figura N° 32: Actividades industriales del borde costero de Bahía de Chacabuco

Respecto de los metales pesados, ellos no muestran valores altos que indiquen la existencia de condiciones de deterioro ambiental en la matriz acuosa, a excepción de plomo, el que registró valores de concentración que indican aguas sólo de "buena calidad". La presencia de plomo está directamente asociado con las actividades antrópicas que se desarrollan en el borde costero (ver Figura N° 32).
