ARMADA DE CHILE
DIRECTEMAR

LECCIONES APRENDIDAS

EN ACCIDENTES OCURRIDOS A NAVES
MERCANTES, PESQUERAS, DEPORTIVAS Y
EN FAENAS DE BUCEO, PORTUARIAS Y DE ACUICULTURA.

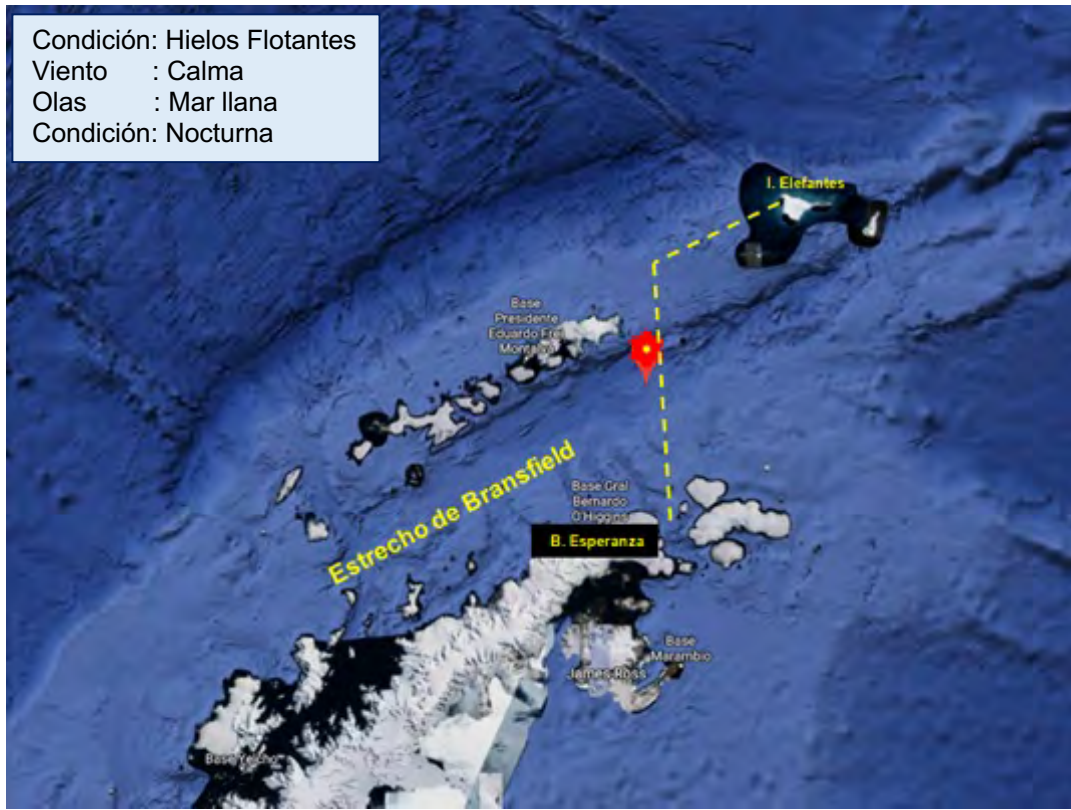
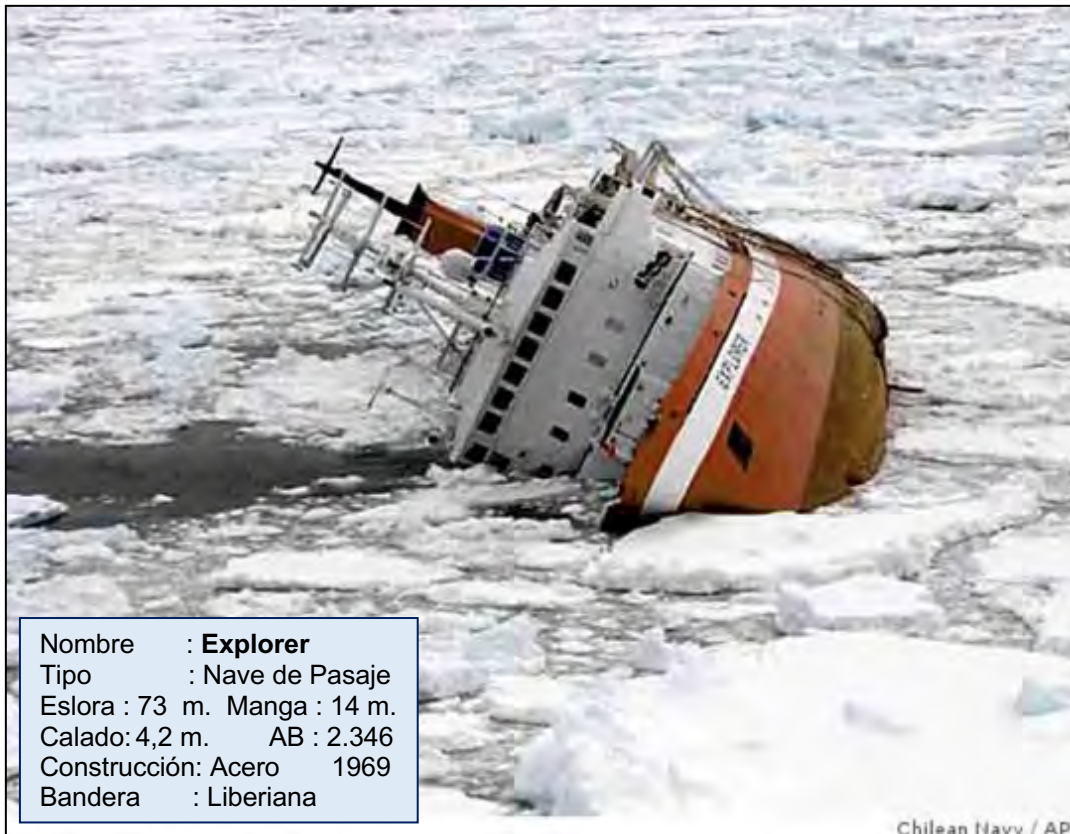
El 23 de noviembre de 2007, el crucero de pasajeros “MV EXPLORER”, de bandera liberiana, con 154 personas a bordo, naufragó en el Estrecho de Bransfield, por **vías de agua incontrolables**, causadas por daños en la obra viva, cuando **cruzaron una zona de hielos flotantes**.

El abandono fue eficaz, se inició tempranamente y en buenas condiciones meteorológicas, factor que minimizó el impacto de la **falla de los motores de los botes salvavidas**, los cuales no arrancaron por la baja temperatura. Todos los pasajeros y tripulantes salvaron ilesos, siendo rescatados por otros barcos y finalmente albergados en las bases antárticas de Chile y Uruguay. El buque se hundió en 1.300 metros de profundidad con 210 m3 de petróleo diésel en sus estanques.

6.- *El adecuado mantenimiento a los cascos de las naves y el calibramiento regular de las planchas, antes de operar en aguas antárticas, es una prioridad, para asegurar que soportarán los golpes de hielos duros.*

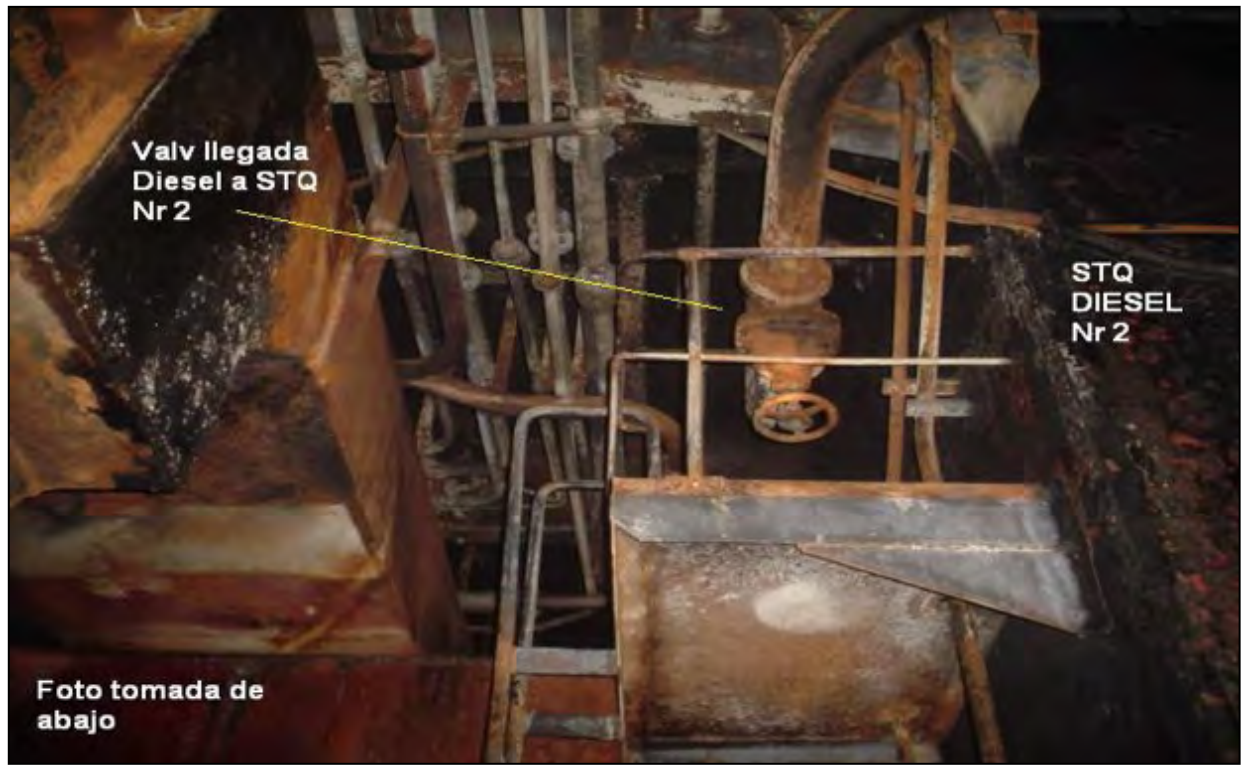
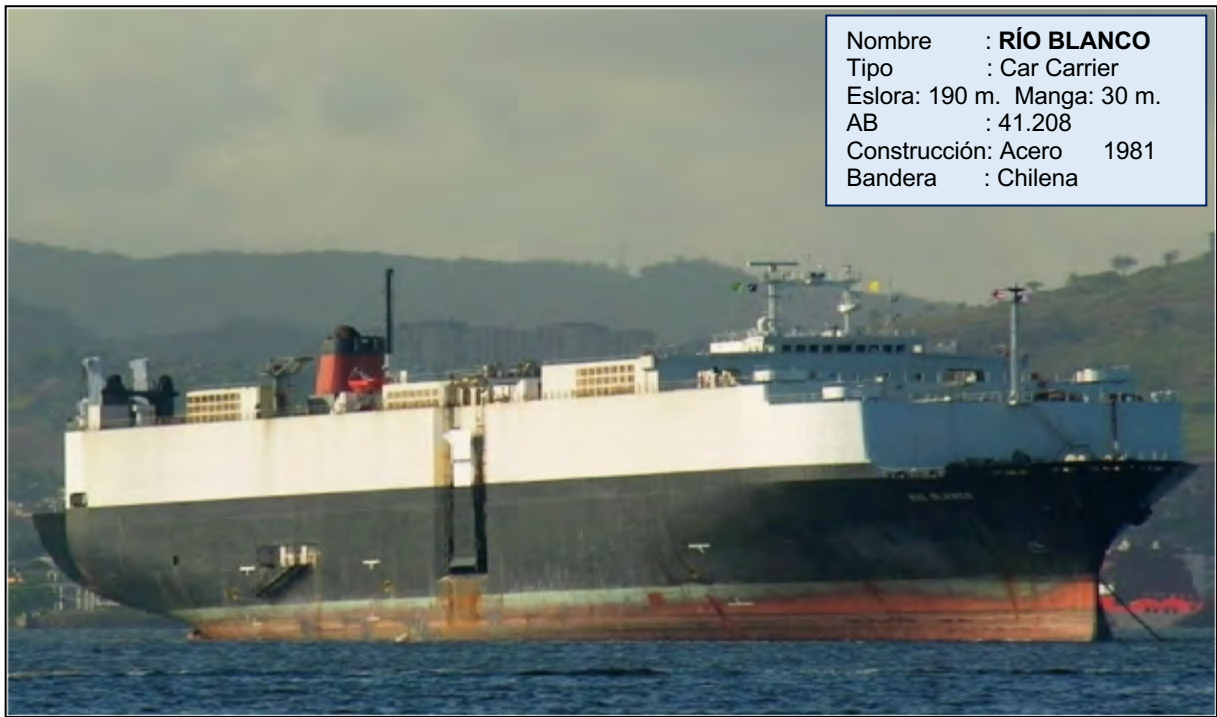
En la mañana del 16 febrero de 2008, el Car Carrier chileno "RÍO BLANCO", derramó petróleo al mar cuando cargaba petróleo en Santos, Brasil. Horas después, sufrió un incendio en su sala de máquinas, resultando un tripulante carbonizado, 2 Oficiales muertos por asfixia y la nave con serios daños.

El derrame se debió a un erróneo alineamiento de válvulas, que al interconectar estanques de diésel y fuel oil rebalsaron. No se detectó la falencia, por estar fallado el sistema automático de sondaje y debido a que no se dispuso controlar manualmente el nivel en todos los estanques, tal como lo indicaba el procedimiento de seguridad.

5.- Las debilidades en las vías de escape de las salas de máquina, deben corregirse preventivamente, tal como tardíamente el "RIO BLANCO" instaló una escala y escotilla de evacuación hacia la cubierta superior, prevención que pudo evitar muertes y daños.

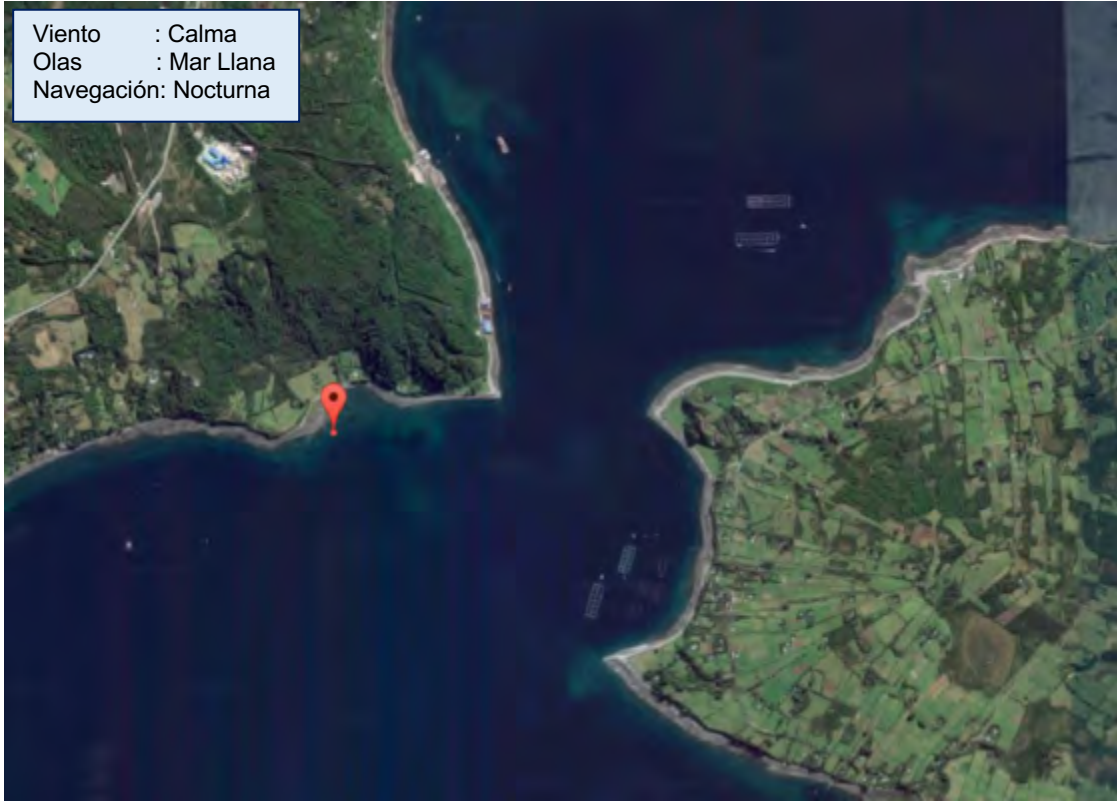
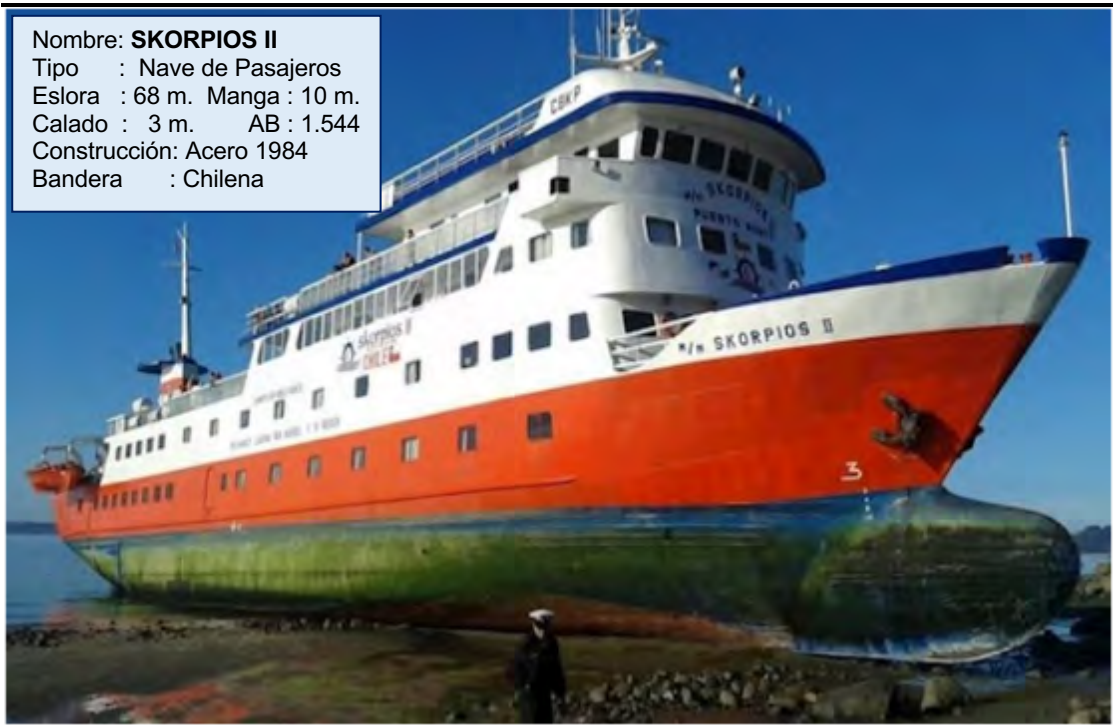
En la madrugada del 05 de febrero de 2015, la M/N chilena “SKORPIOS II”, con 89 pasajeros y 23 tripulantes a bordo, **varó en la Punta Santo Domingo**, cuando navegaba **con buenas condiciones meteorológicas** desde Castro a Puerto Montt. Los pasajeros fueron rescatados por buques de la Armada de Chile, sin que se registraran lesionados. **Desvaró con la marea siguiente**, sin daños en su casco y sin producir contaminación.

Para mantener despiertos a los pilotos, el Armador, había instalado un “Sistema de alarma para guardias de navegación” (BNWAS), consistente en un botón que debía ser apretado cada cierto tiempo. **La alarma resultó contraproducente**, ya que por fallas en su diseño, permitía ser desactivada por el Oficial de Guardia, tal cual ocurrió.

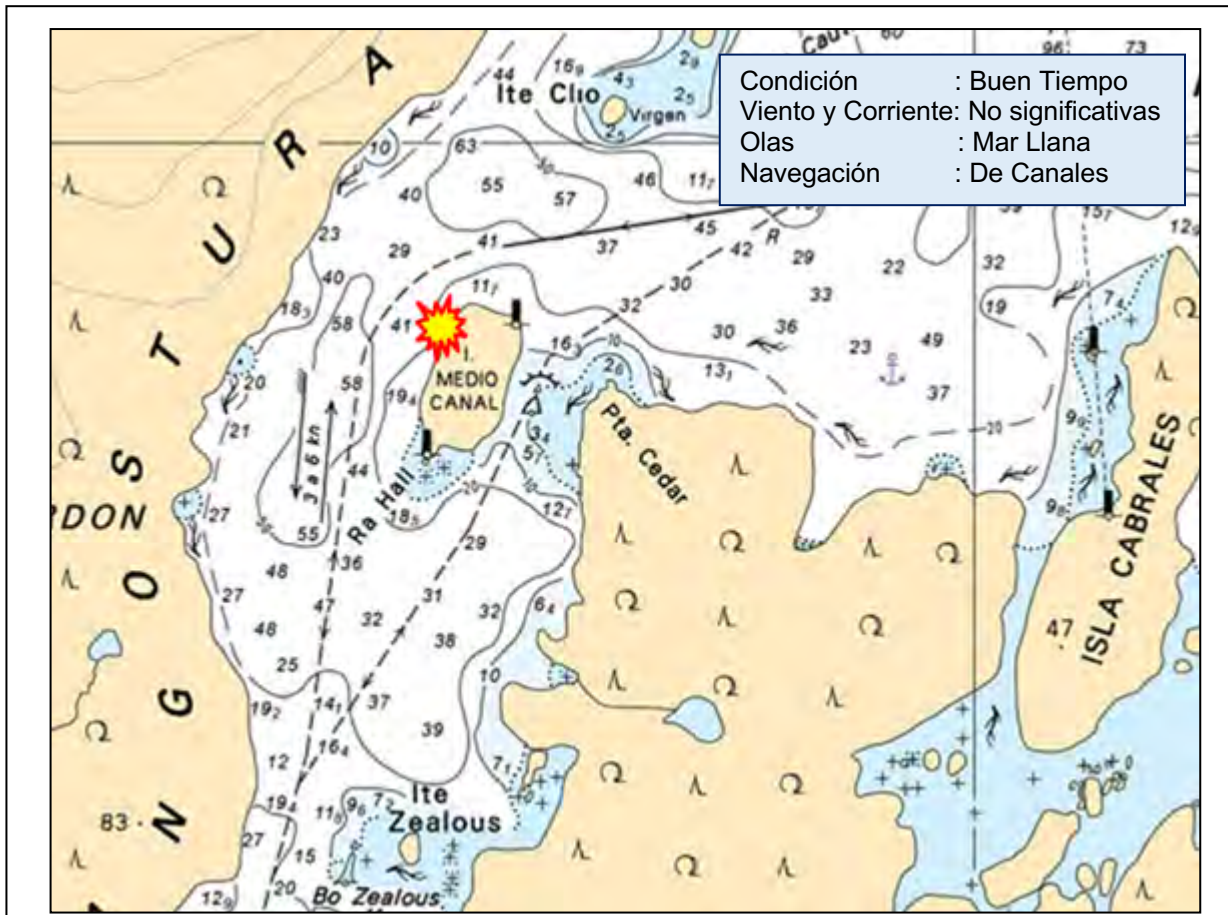
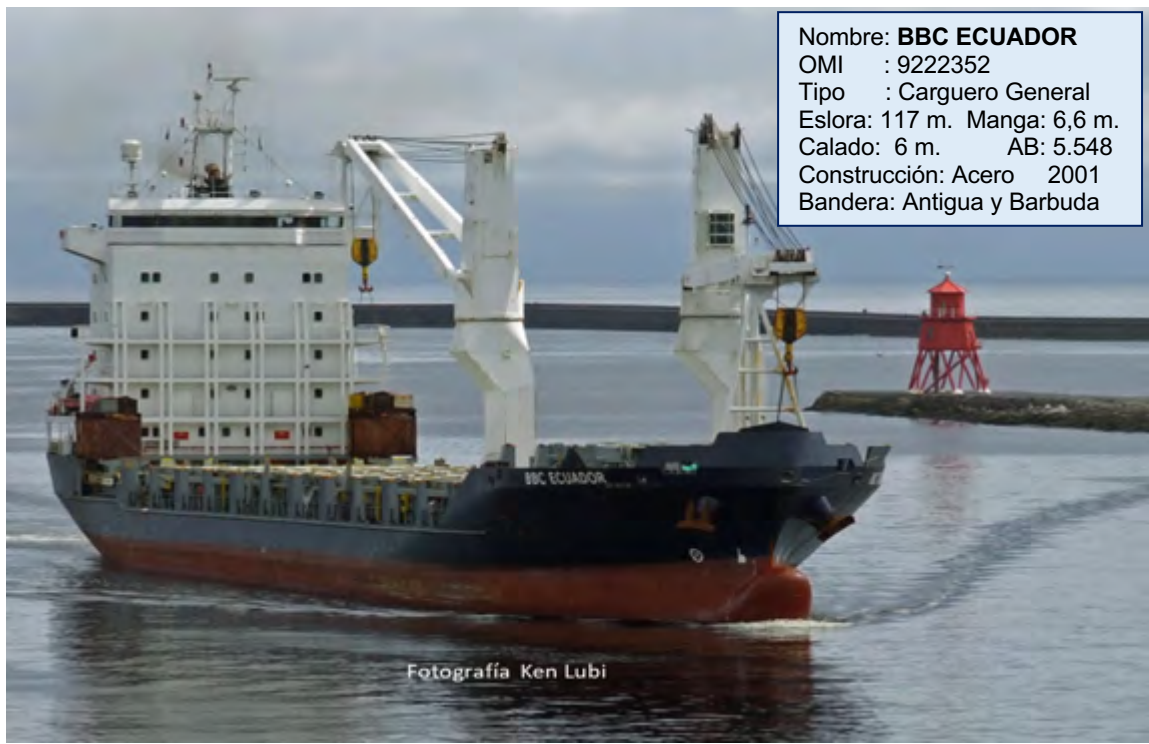
El 29 de junio de 2007, el carguero "BBC ECUADOR", navegaba la Angostura Inglesa de Sur a Norte, a 14 nudos, con poca corriente en contra. Dos Prácticos la habían piloteado sin inconvenientes desde Bahía Posesión y para navegar la angostura, habían alistado los sistemas de gobierno y propulsión, poniendo en paralelo dos bombas hidráulicas en el servomotor, dos generadores en línea, ambas anclas listas a fondear, la máquina en condición de maniobra y probado el timón, sin que se observaran deficiencias. El timón era compensado, tipo Becker, característico por su alta eficiencia y rápida respuesta, lo cual era conocido por el equipo de Puente y los Prácticos. Al momento del siniestro, el Puente lo cubrían el Capitán, 2 Prácticos, el Oficial de Guardia, un Timonel y un Vigía. Después de varias caídas, sin que se produjeran deficiencias en el sistema de gobierno y cuando el timonel cumplía

El timón recuperó su funcionalidad al ser reseteado y con alta probabilidad, la falla se debió a un eventual exceso de presión en el circuito hidráulico del servomotor. La nave debió retromarchar a Puerto Edén, para reparaciones de fortuna en su casco, pudiendo posteriormente zarpar a dique.

1.- Los timones compensados, al ser de alta eficiencia, normalmente son operados con reducidos ángulos de caña por lo que aumentan sus probabilidades de falla cuando se cierran a una u otra banda o se operan con ángulos de 30 a más grados.

2.- Normalmente se opera con una sola bomba hidráulica del servomotor en servicio. Poner una segunda bomba conectada a la línea, permite superar la eventual falla de una de ellas, pero también ha demostrado ser causa de falla de timón, si al producirse un exceso de presión, por mal funcionamiento de la válvula aliviadora, el sistema de protección actúa, dejando fuera de servicio el servomotor.

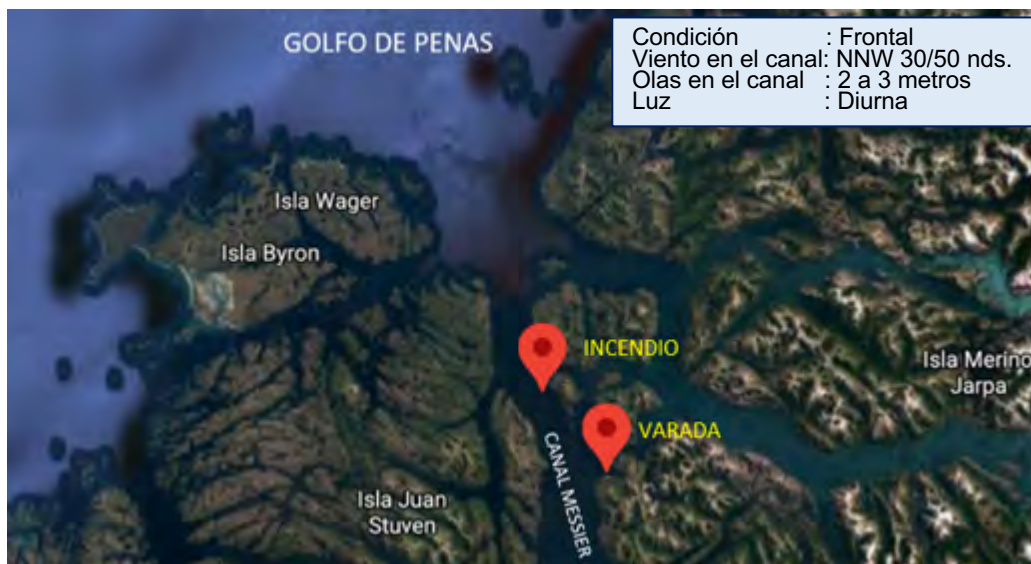
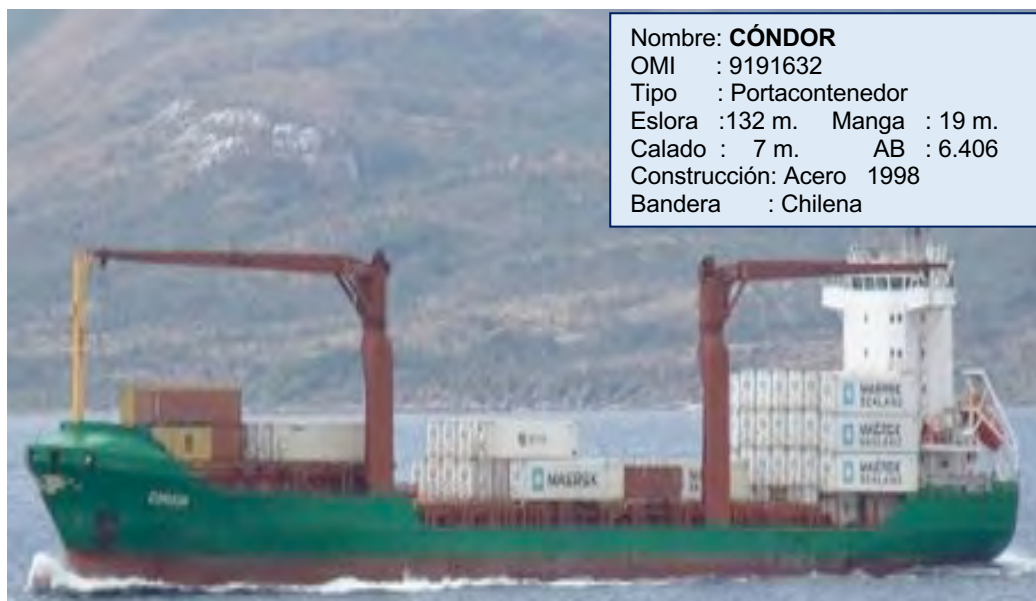
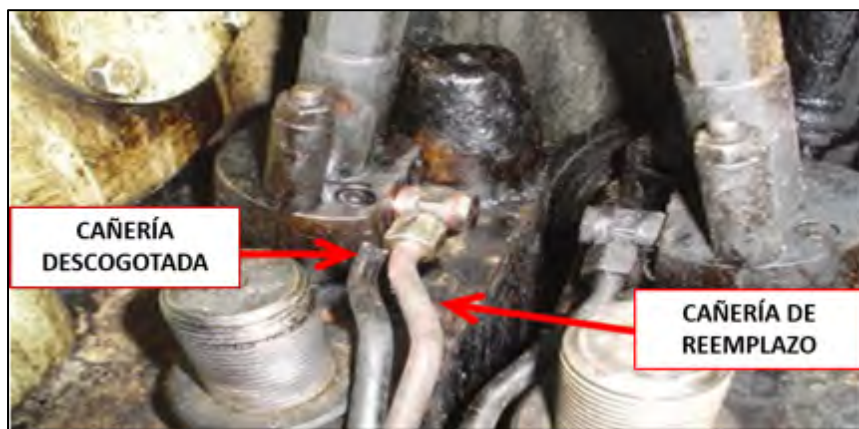
El hecho que **las cañerías fatigadas se soldaran y volvieran a utilizar**, aumentaron la probabilidad de fallas.

El fabricante del motor había previsto un **procedimiento** inmediato a fin de detener la fuga, **"cerrar la válvula montada en la entrada de la bomba de combustible"**, **acción que la tripulación de máquinas desconocía**, optando erróneamente por contener el petróleo caliente que se derramaba, por medio de empapararlo con trapos.

2.- *Las roturas de cañerías por fatiga de material son comunes a bordo. Limite las vibraciones en las cañerías y siempre instale un repuesto nuevo, no las repare. Verifique la existencia de ellas a bordo.*

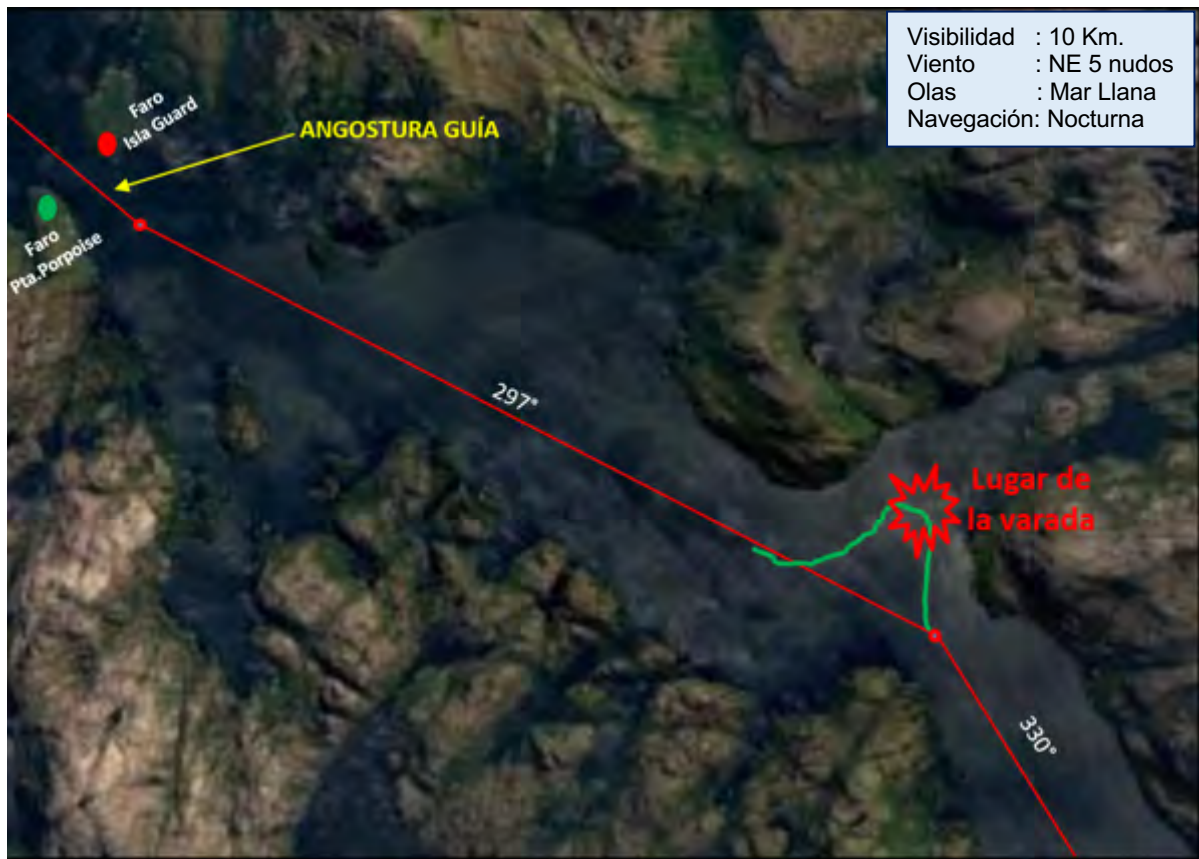
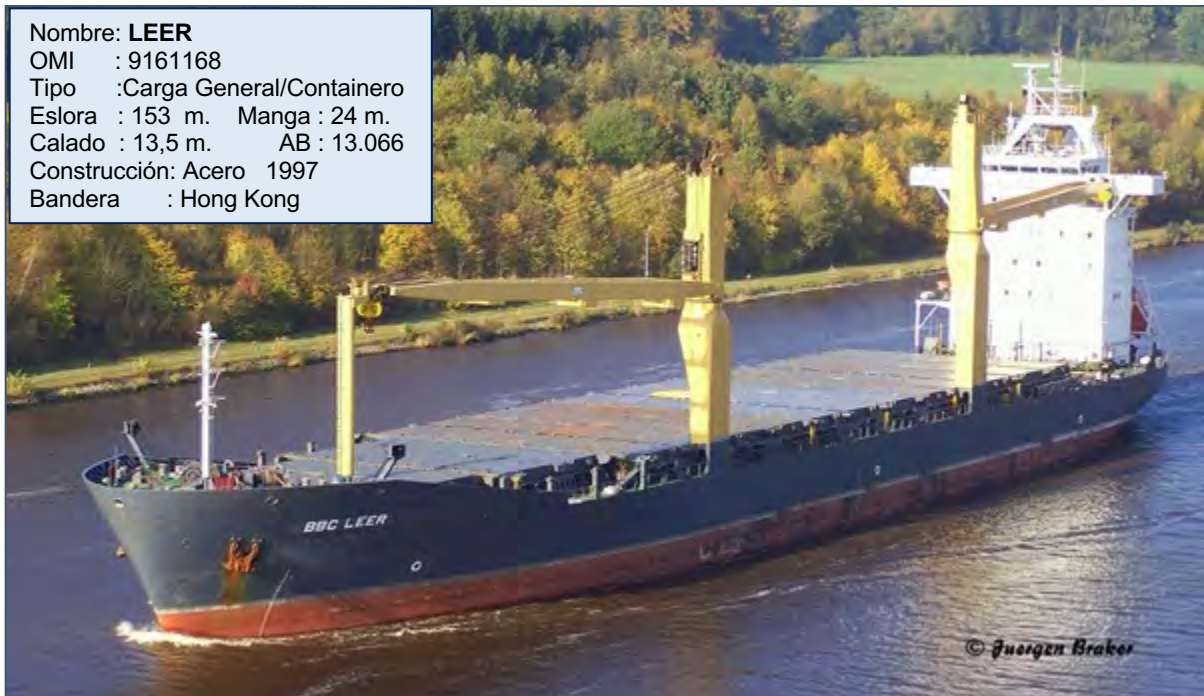
El “LEER” sufrió daños en su doble fondo, sin derrame de hidrocarburos, ni daños a las personas.

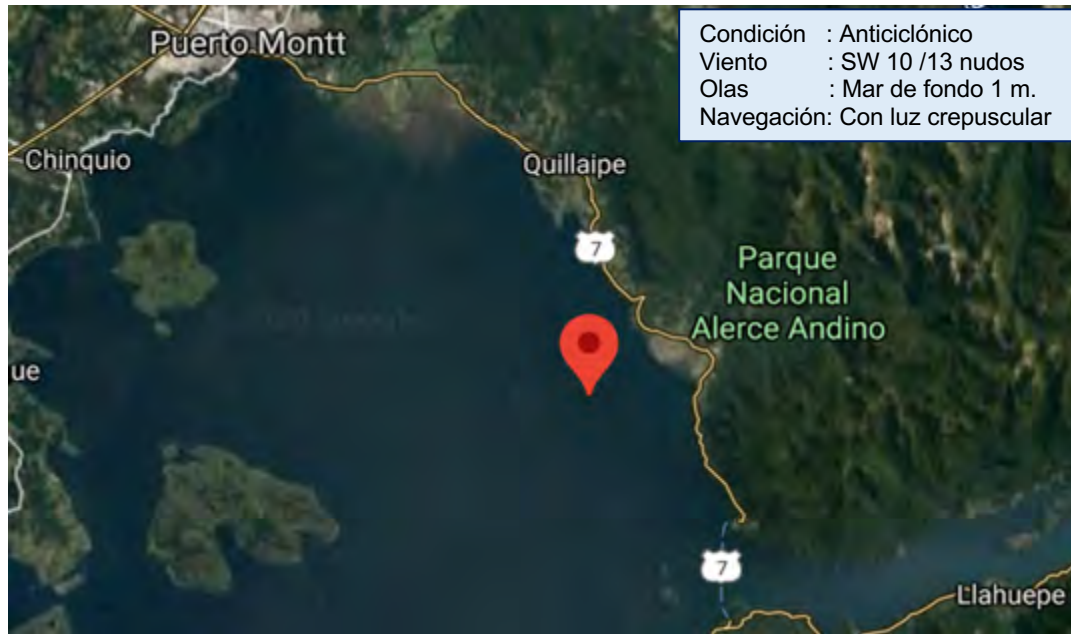
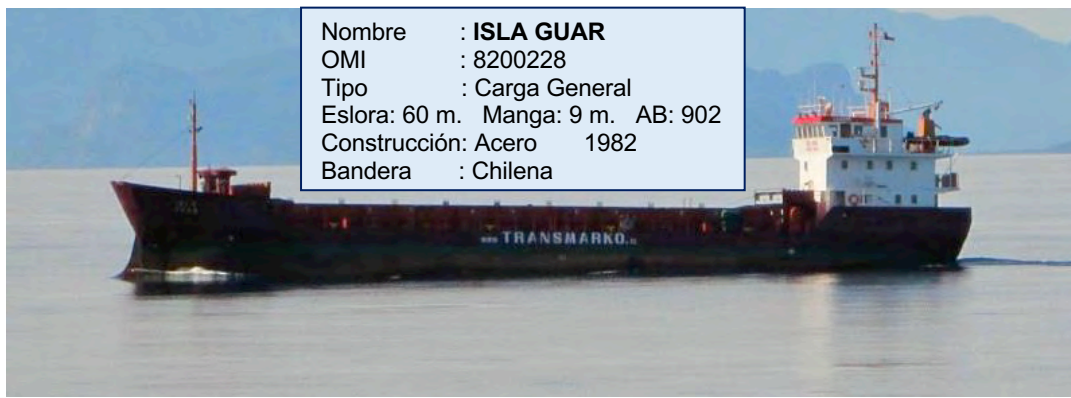
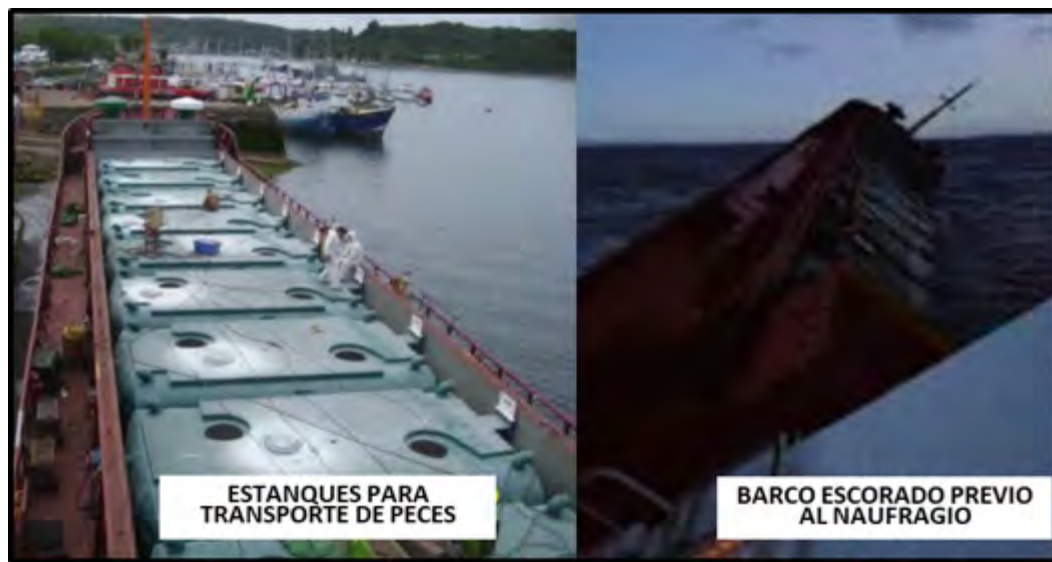
Simulaciones concluyeron que la causa más probable de la inundación y consecuente escora, fue la **rotura del circuito de circulación de agua de mar, confeccionados en cañerías de PVC**, y a que, al no detenerse el bombeo, esta inundó el entrepuente y un estanque de lastre; escora que se vio **agravada, por la superficie libre ocurrida en los estanques de peces**, ya que estos, al perder la presión de circulación y no tener válvulas de retención, se vaciaron parcialmente. La transformación no contaba con un proyecto integral aprobado, lo que generó riesgos de diseño, no conocidos por la tripulación. El siniestro causó la pérdida total de la nave y su carga, sin que se apreciara contaminación por hidrocarburos. Debido a que las balsas salvavidas no se inflaron, el abandono de la nave se debió realizar en el bote auxiliar, siendo posteriormente rescatados ilesos por la L/M "Serranía" y Unidades de la Armada de Chile.

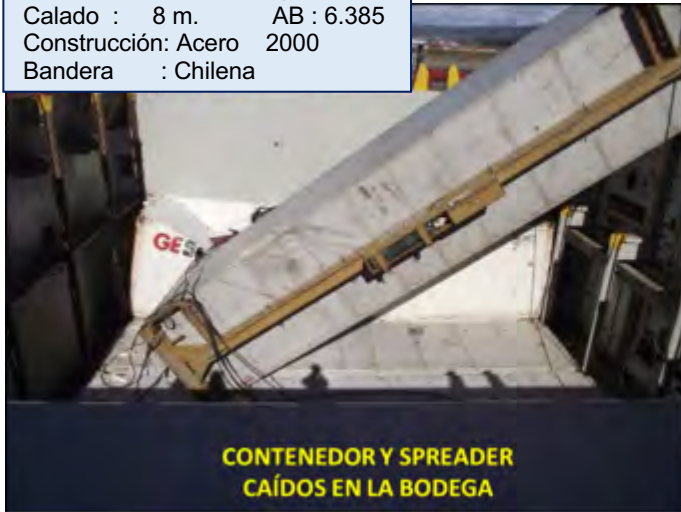
El desplome de la grúa, **ocurrió por una falla de fábrica, en la soldadura de la articulación del brazo**, deficiencia que no fue detectada durante el proceso de fabricación, ni en las pruebas estáticas y dinámicas a que fue sometida, durante los 12 años previos al siniestro.

**CONTENEDOR Y SPREADER
CAÍDOS EN LA BODEGA**

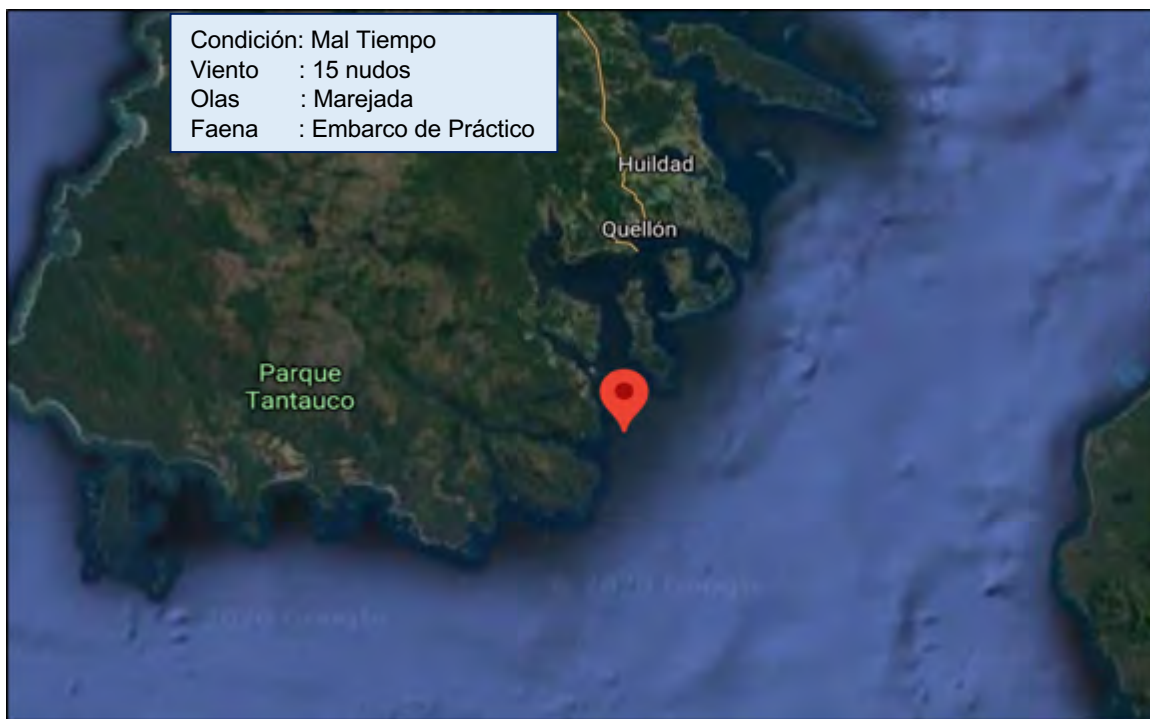
La escala, una combinación de escala de Prácticos y escala real, no tenía deficiencias y cumplía con las condiciones de seguridad; de hecho, un primer Práctico ya la había utilizado sin inconvenientes.

DISPOSICIÓN COMBINADA DE ESCALA DE PRÁCTICO Y ESCALA REAL PARA NAVES CON FRANCOBORDO DE MÁS DE 9 METROS

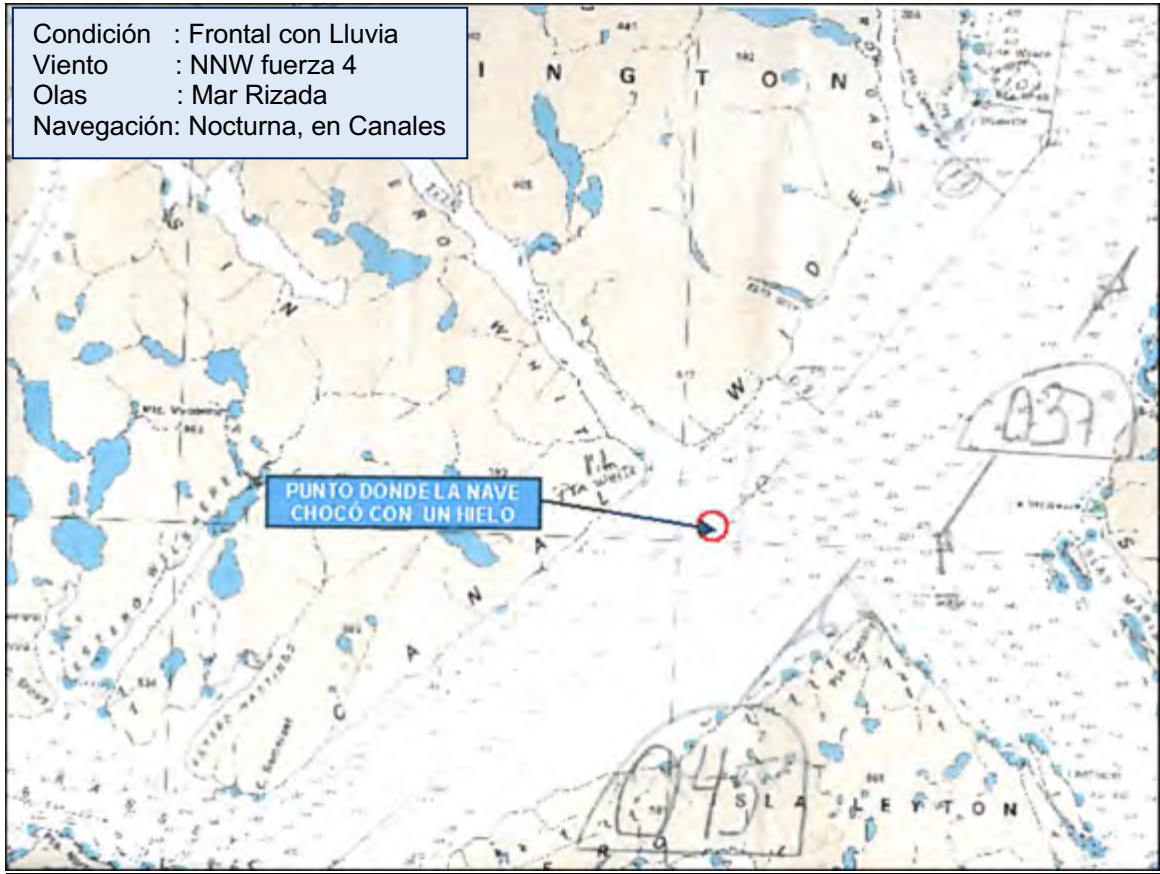
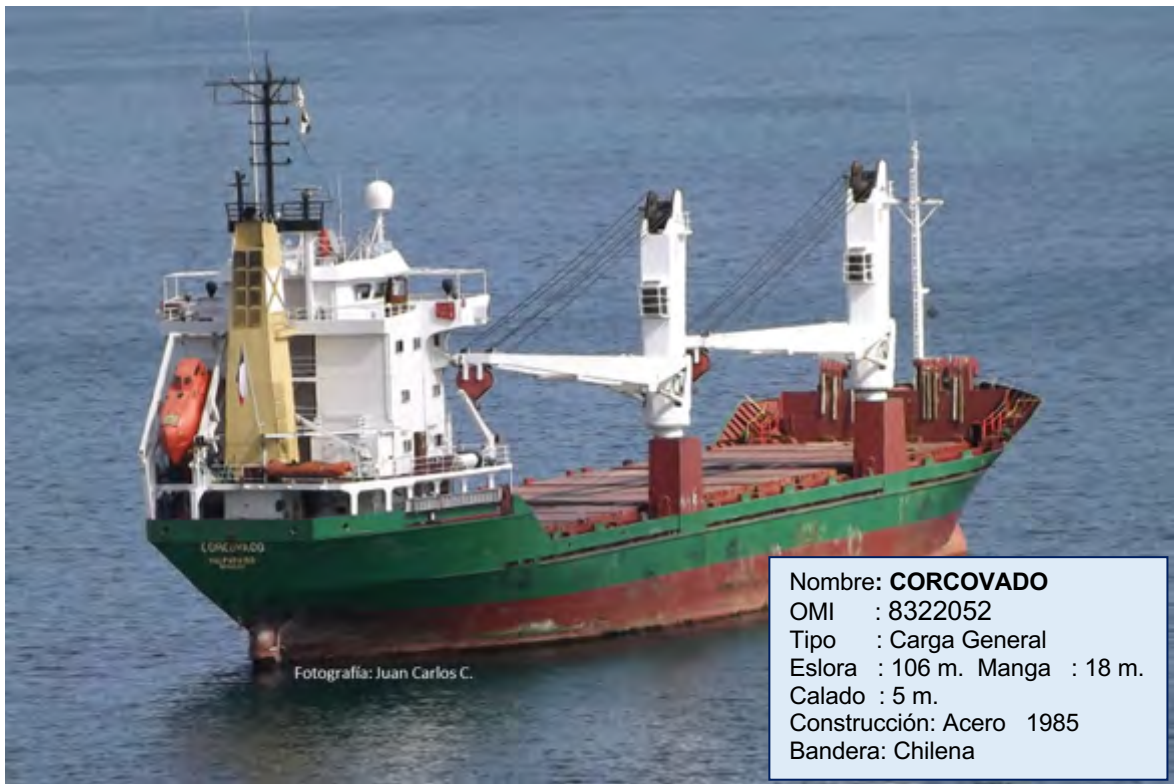
Nombre: **CORCOVADO**
OMI : 8322052
Tipo : Carga General
Eslora : 106 m. Manga : 18 m.
Calado : 5 m.
Construcción: Acero 1985
Bandera: Chilena

No se produjeron lesiones ni vertimiento de hidrocarburos.

4.- *La reducción de la velocidad es vital para minimizar la magnitud del daño al casco, producto del contacto de la nave con un hielo a la deriva. Atendida la fórmula de la energía cinética (EC),*

5.- *Los procedimientos de seguridad que fijan los Armadores, deben ser implementados sin excepción, cada vez que se presente la situación de riesgo.*

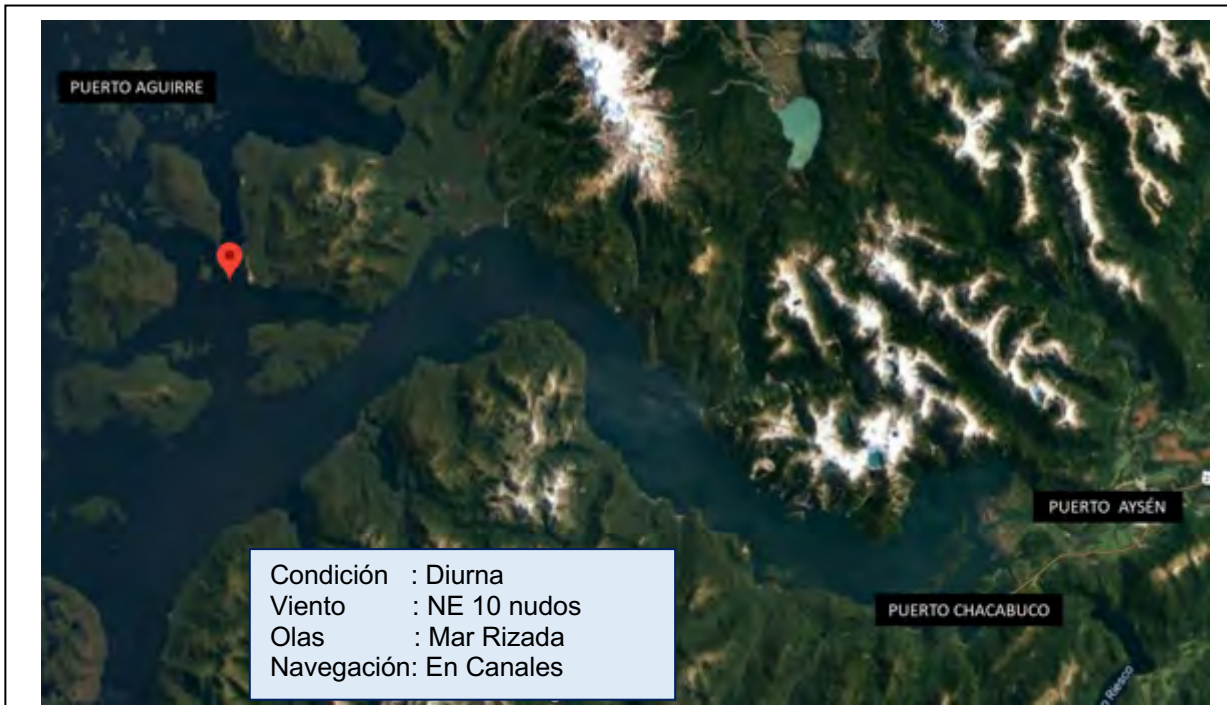
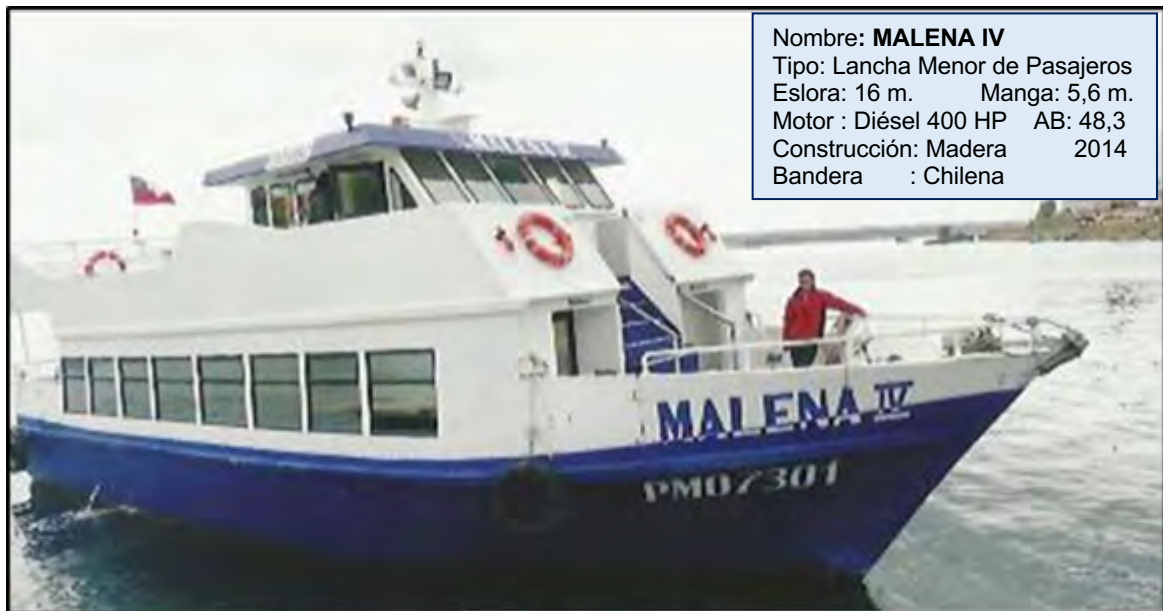
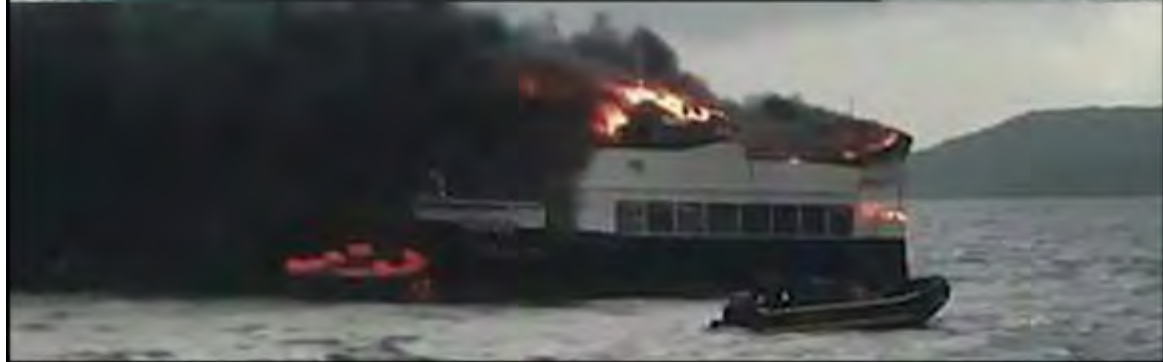
La lancha se quemó casi en su totalidad, sin que se produjeran lesionados ni derrame de hidrocarburos.

1.- Los incendios a bordo de las naves, representan uno de los mayores riesgos, especialmente cuando son menores, transportan pasajeros y son construidas en madera, atendida su baja resistencia ignífuga. Por ello, su diseño debe considerar el equipamiento, tripulación y procedimientos adecuados para detectar y extinguir tempranamente un amago de incendio, siendo las salas de máquinas y las cocinas, los lugares más críticos.

4.- La típica estrechez de las salas de máquinas de las naves menores, dificulta el ingreso y ataque de un incendio desde su interior. Por ello se hace recomendable la instalación de extintores fijos y de activación remota, a fin de evitar la entrada de más oxígeno y consecuente incremento de las llamas.

5.- Los motores de las bombas de incendio deben ser autónomos y estar fuera de las salas de máquinas.

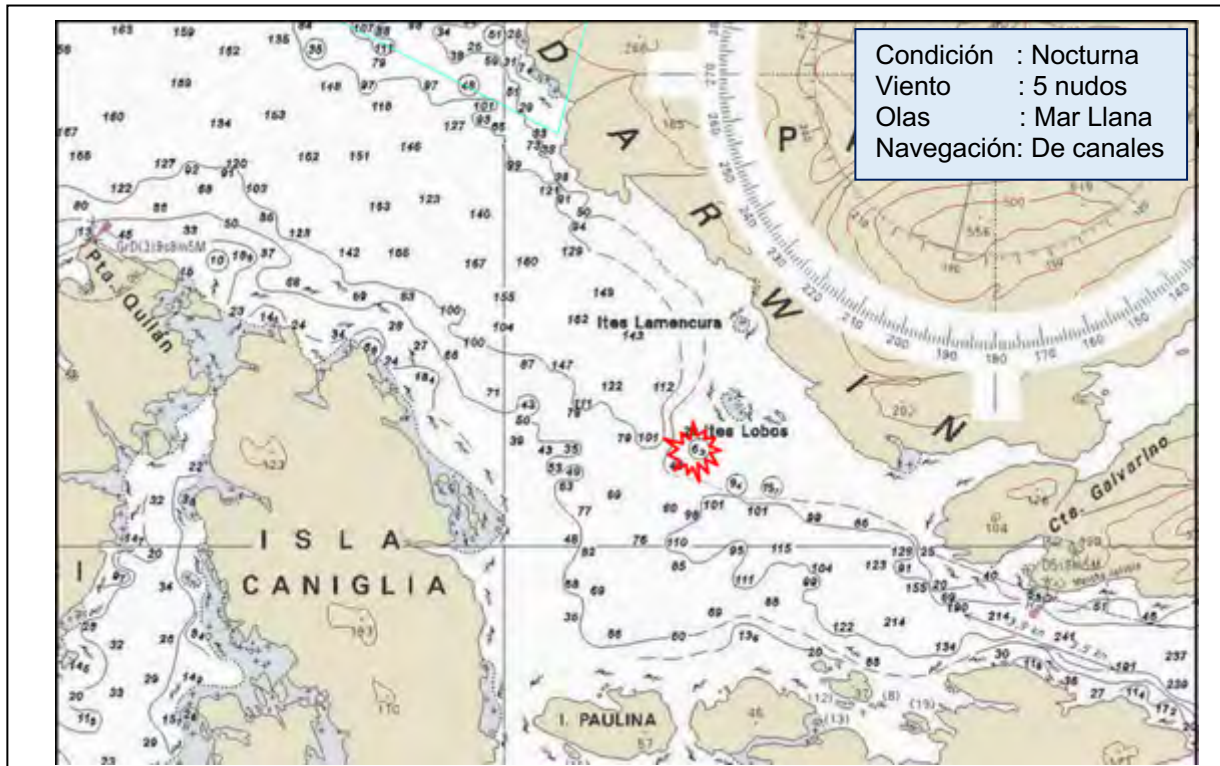
Nombre: **OCEAN CROWN**
OMI : 9317107
Tipo : Granelero
Eslora: 190 m. Manga: 32 m.
Calado: 12,5 m. AB: 30.000
Construcción: Acero 2005
Bandera: Chipre

reglas del COLREG, por lo que, si en contra de lo esperado se encuentran naves de vuelta encontrada en dichos sectores, ambas naves deben mantenerse lo más cerca del límite exterior del paso, sin acercarse a los peligros a distancias menores que las recomendadas en el derrotero.

4.- *Los Oficiales de Guardia y los Prácticos deben integrarse como un equipo de Puente afiatado, tanto para el exacto control de la derrota, como para avisar a los Capitanes con antelación de los peligros que afectarán a la navegación, especialmente cruces con otras naves en aguas someras o estrechas y posibles desviaciones a las recomendaciones de seguridad o procedimientos que pudieran darse.*
