ARMADA DE CHILE
DIRECTEMAR

LECCIONES APRENDIDAS

EN ACCIDENTES OCURRIDOS A NAVES
MERCANTES, PESQUERAS, DEPORTIVAS Y
EN FAENAS DE BUCEO, PORTUARIAS Y DE ACUICULTURA.

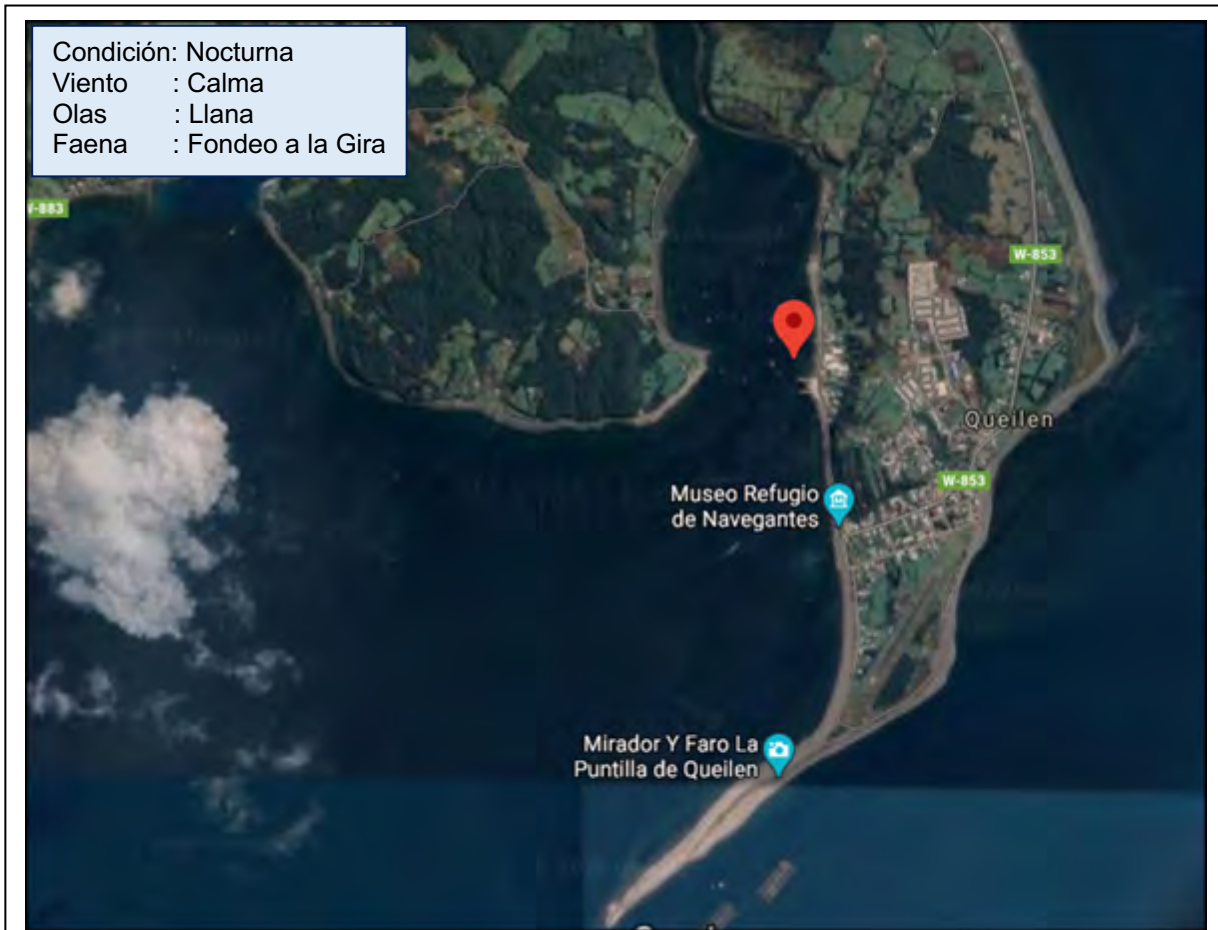
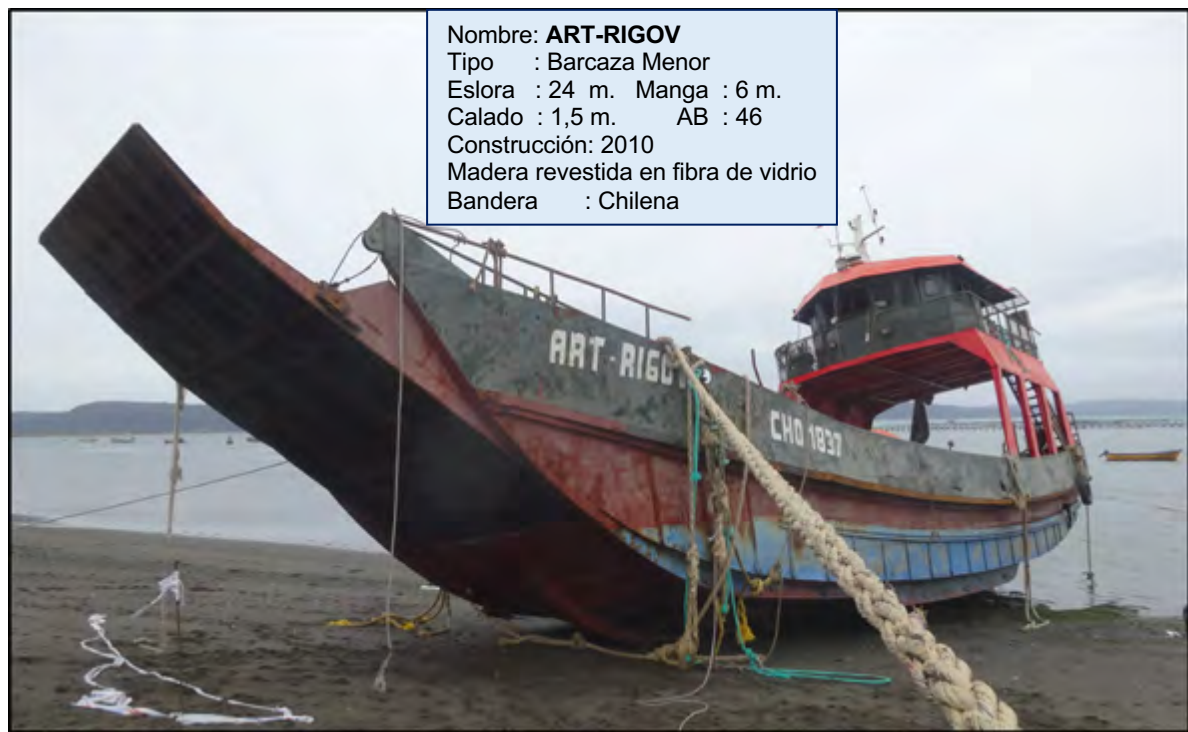
3.- *Los cascos de madera requieren de calafateo periódico, acción que debe realizarse por su cara exterior. Al revestir exteriormente la obra viva de los cascos de madera, con plástico reforzado con fibra de vidrio, no es posible efectuar dicho calafateo, por lo que en el tiempo el casco de madera pierde su impermeabilidad constructiva, dependiendo solo del plástico para mantenerse a flote. Si se fisura o rompe será extremadamente difícil detectar y controlar la inundación desde el interior de la nave.*

4.- *La estanqueidad transversal es fundamental para controlar averías en el casco. Todo mamparo estanco debe ser periódicamente revisado, probado y reparado concienzudamente.*

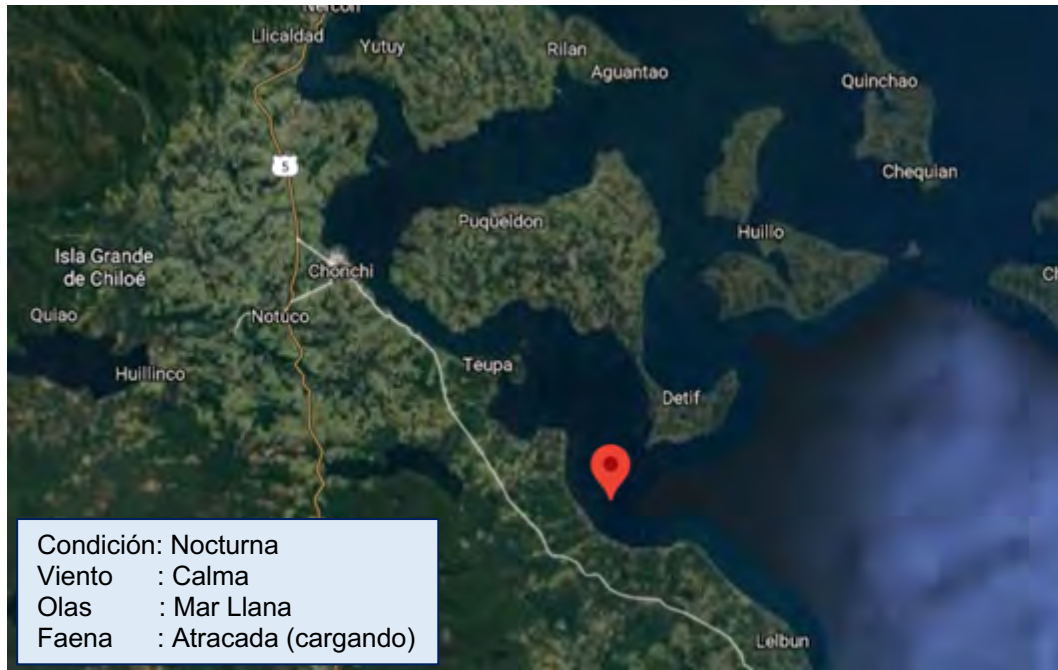
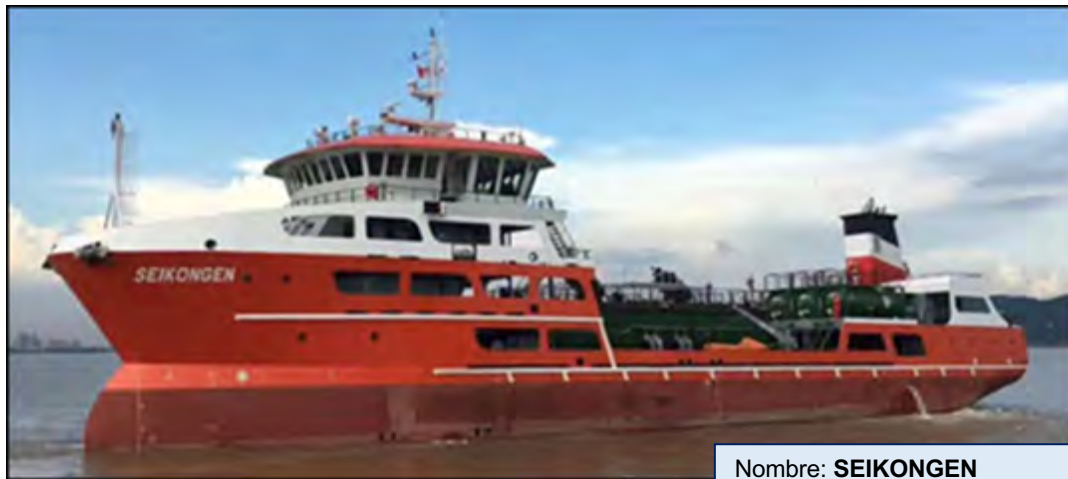
Nombre:	SEIKONGEN
N° OMI :	9793985
Tipo :	Wellboat
Eslora :	70 m. Manga: 14 m.
Calado:	3.8 m. AB: 1.968
Construcción:	Acero 2017
Bandera :	Chilena

El 17 de octubre de 2017, el wellboat chileno “SEIKONGEN”, naufragó en la ensenada Ahoni, Isla de Chiloé, cuando con buen tiempo, efectuaba pruebas de carga y transporte de salmones vivos. La nave, recientemente construida, tenía deficiencias de compartimentaje y estanqueidad en la sala de bombas de acuicultura. El recinto de grandes dimensiones, que concentraba gran parte de los equipos, bombas y circuitos de acuicultura, el cual, al estar comunicado con el área de camarotes a través de una puerta no estanca, permitió que se propagara la inundación. El gran flujo y presión de agua, incrementaban el riesgo, por lo que bastó el quiebre de una soldadura mal realizada, para que una tapa de registro se abriera e ingresara agua de mar y más tarde, agua desde una de las bodegas de peces, encabuzando y escorando la nave hasta naufragar, sin que la dotación pudiera evitarlo.

1.- Las naves tipo wellboats, presentan altos riesgos de inundación, debido a que sus plantas de acuicultura, al estar movilizándose permanentemente grandes cantidades de agua de mar, ante errores de operación o fallas en los circuitos, son capaces de inundar la nave y escorarla rápidamente.

3.- Dado la movilidad de las dotaciones, son los Armadores y Operadores de las naves, los llamados a evaluar y confeccionar las matrices de riesgo de las cuales se derivan los planes y zafarranchos, siendo necesario establecer los sistemas de supervisión para asegurar que las tripulaciones estén entrenadas en ello y cuenten con la suficiente formación en estabilidad y control de averías.

4.- Las plantas de acuicultura diseñadas para operar en tierra, no son seguras per se para una instalación a bordo, debiéndose realizar una revisión y adaptación, para asegurarse que las tapas de registro, materiales y sistemas de control, sean aptos y seguros.

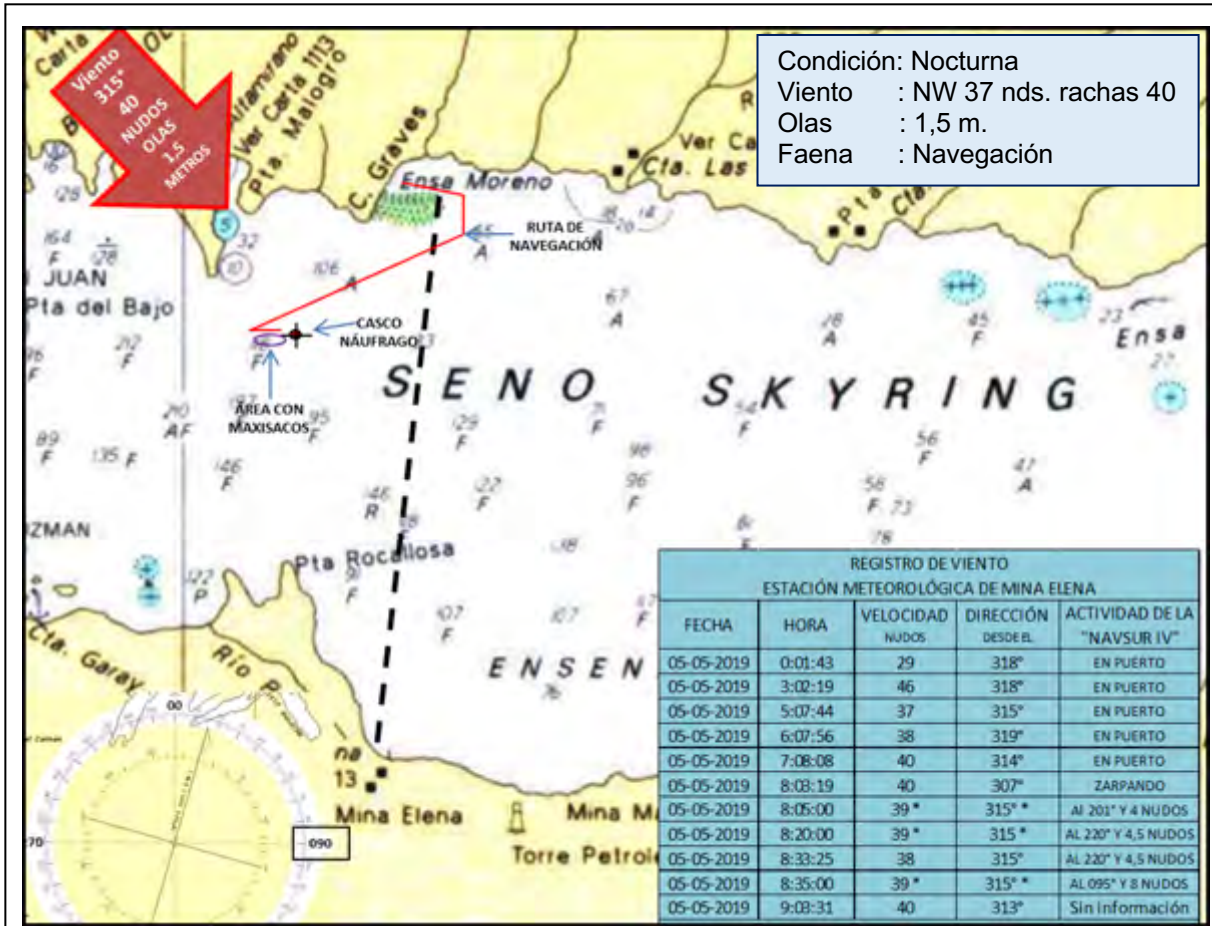
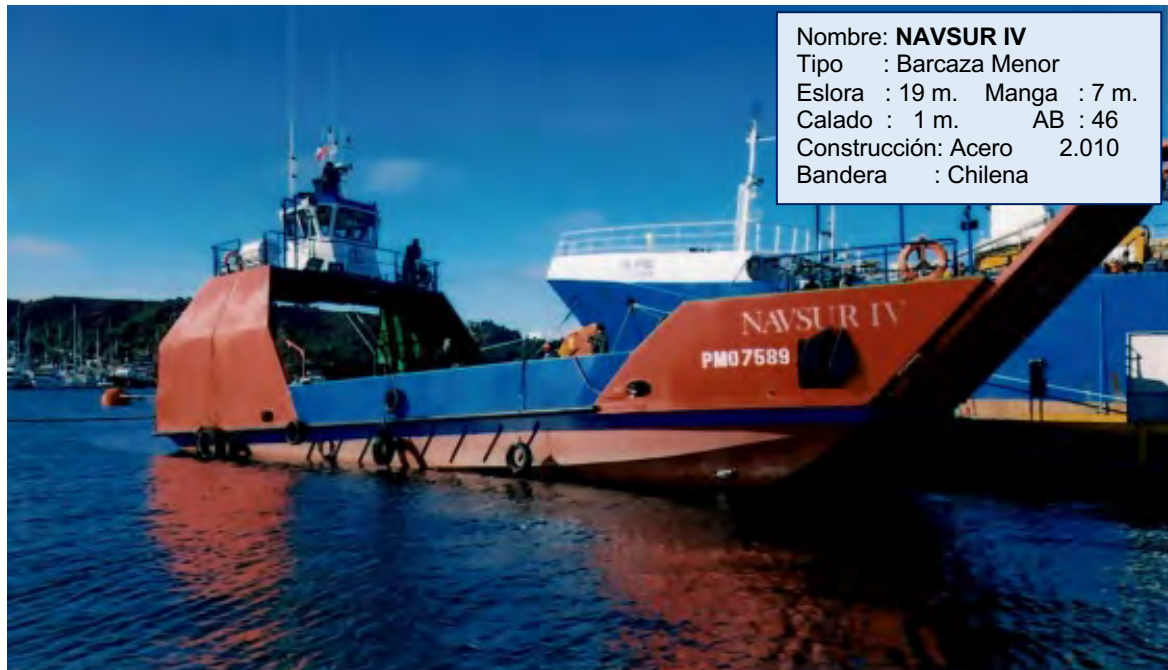
La nave presentaba una sobrecarga de un 25%, sobre el máximo autorizado y la trinca efectuada a los maxisacos no evitaba el corrimiento lateral de ellos, si es que eran sometidos a escoras y golpes de mar prominentes.

2.- *Los maxisacos cargados con graneles, han demostrado que ante escoras pronunciadas y golpes de mar, su contenido se corre, generando peligrosas escoras permanentes, que han resultado en naufragios y abandonos de naves. La trinca de la parte alta de cada maxisaco a ambas bandas de la nave, es fundamental e ineludible, para evitar dicho corrimiento.*

4.- *En navegación, con buen o mal tiempo, siempre las ventilaciones escotillas, accesos a la sala de máquinas y demás recintos interiores de una nave, deben estar herméticamente cerrados para evitar inundaciones. Salir sin cerrar el acceso, es una mala práctica que debe eliminarse.*

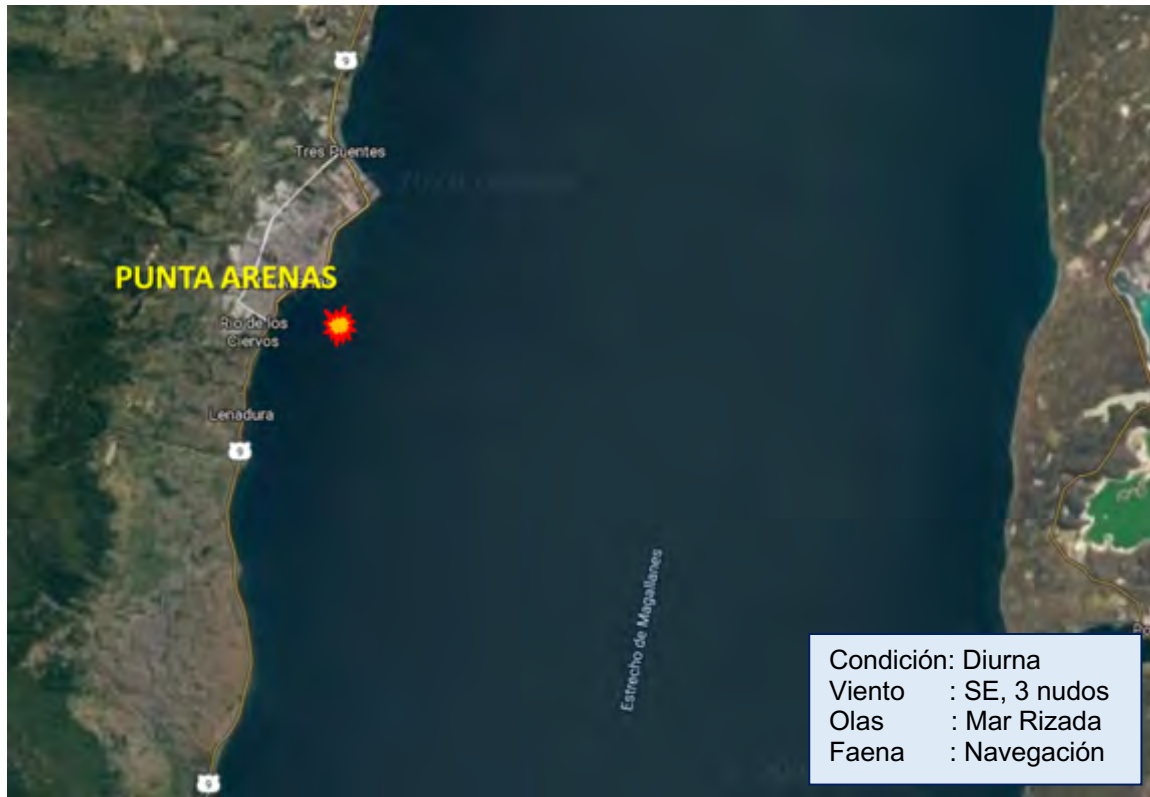
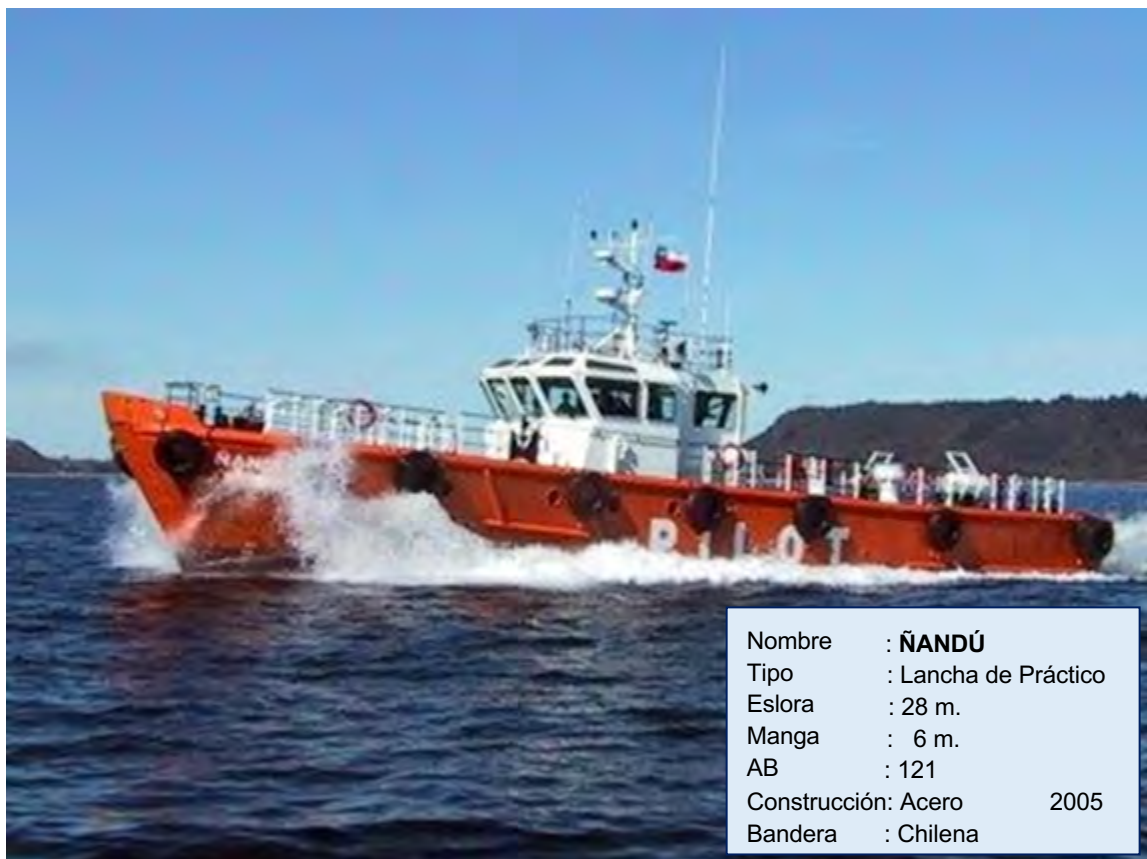
Su dotación fue rescatada ilesa y la lancha remolcada al puerto de Punta Arenas para permitir el accionar del Cuerpo de Bomberos. El fuego se inició, al entrar en **combustión la goma del flexible del escape de gases** enfriado por agua, presumiblemente por falla de apriete de una de sus abrazaderas, lo que habría permitido el escape de gases a alta temperatura, al interior de la sala de máquinas. El sistema de escape había operado por largo tiempo sin presentar fallas. No existía registro de reemplazo periódico de la goma.

Lo anterior, resulta en que los ductos con gases calientes pasan a poca distancia de mamparos y otros sistemas y equipos susceptibles de combustionar, por lo que cualquier falla que permita el escape de gases calientes con gran facilidad producirá un incendio, el cual de no ser detectado y extinguido con suma rapidez se tornará incontrolable, debido a los hidrocarburos allí almacenados.

3.- Salas de máquinas pequeñas, con motores potentes y generalmente desatendidas, requieren contar con detectores de incendio (de humo y de alta temperatura) y con sistemas de extinción de incendio de accionamiento remoto. Igualmente importante es la capacidad de cerrar externamente las ventilaciones del recinto y el contar con bombeo de agua para enfriamiento exterior, aun cuando la maquinaria principal se encuentre fuera de servicio.
