**INFORME TÉCNICO N° 002/2016**  
**SUPERVISIÓN SOBRE VERTIMIENTO DE DESECHOS DE SALMONES**  
**MARZO, 2016**

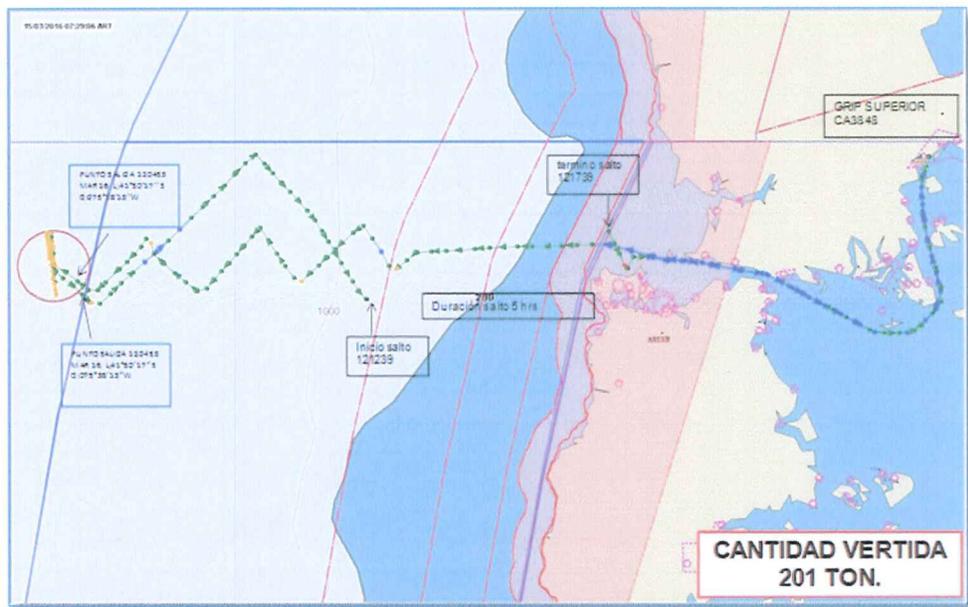
Figura 2: Track de Wellboat Grip Superior

La figura N° 2 muestra el track seguido por el Wellboat "Grip Superior", desde el zarpe al punto de vertimiento y su posterior recalada, indicando que el vertimiento se realizó en la zona autorizada.

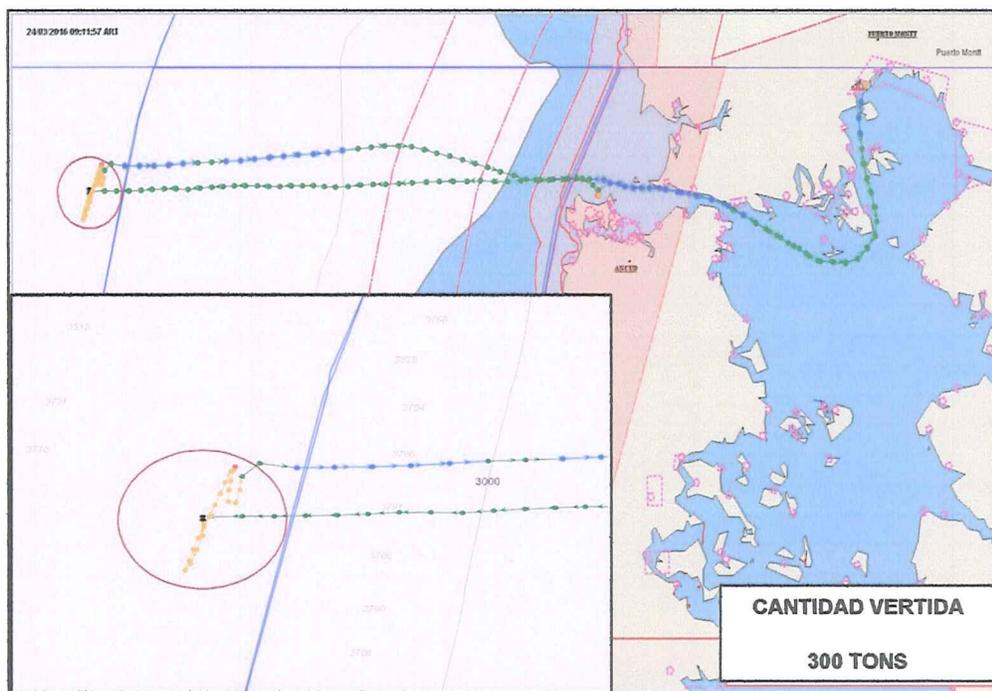
Figura 4: Track de Wellboat "Grip Superior".

La figura N° 4 muestra el track seguido por el Well Boat "Grip Superior", desde el zarpe al punto de vertimiento y posterior recalada, indicando que el vertimiento se realizó en la zona autorizada.

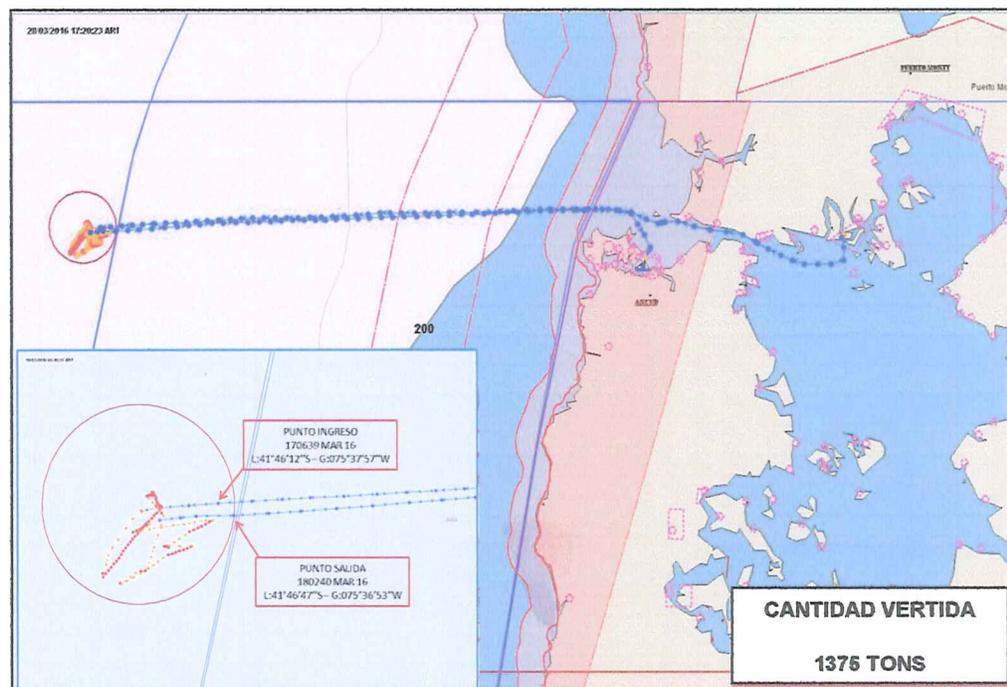
Figura 5: Track de PAM "Cazador".

La figura N° 5 muestra el track seguido por el PAM "Cazador", desde el zarpe al punto de vertimiento y posterior recalada, indicando que el vertimiento se realizó en la zona autorizada.

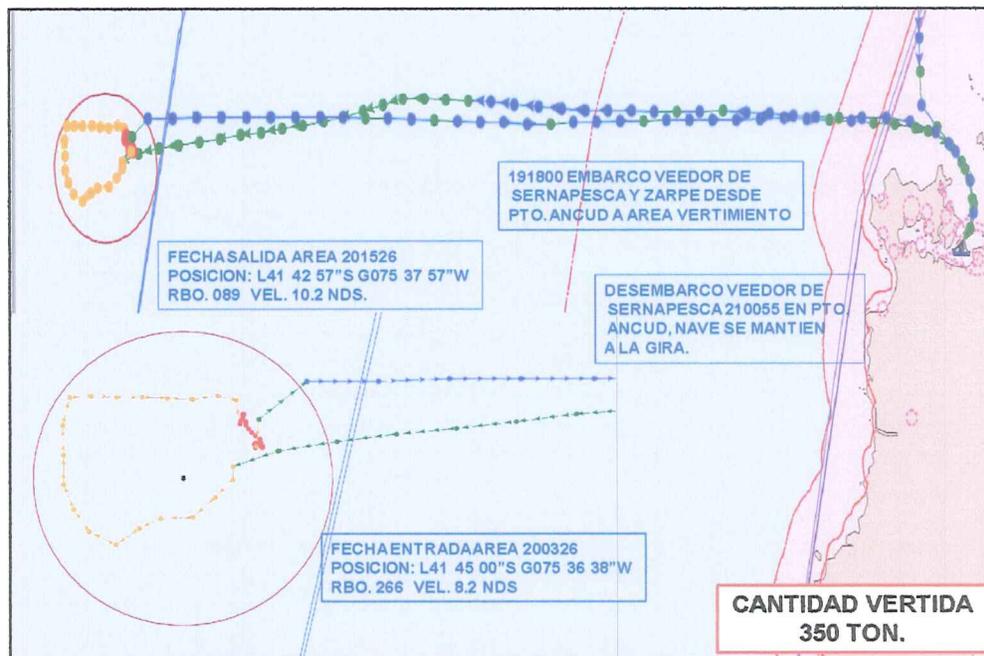
Figura 6: Track de PAM "Francisco".

La figura N° 6 muestra el track seguido por el PAM "Francisco", desde el zarpe al punto de vertimiento y posterior recalada, indicando que el vertimiento se realizó en la zona autorizada.

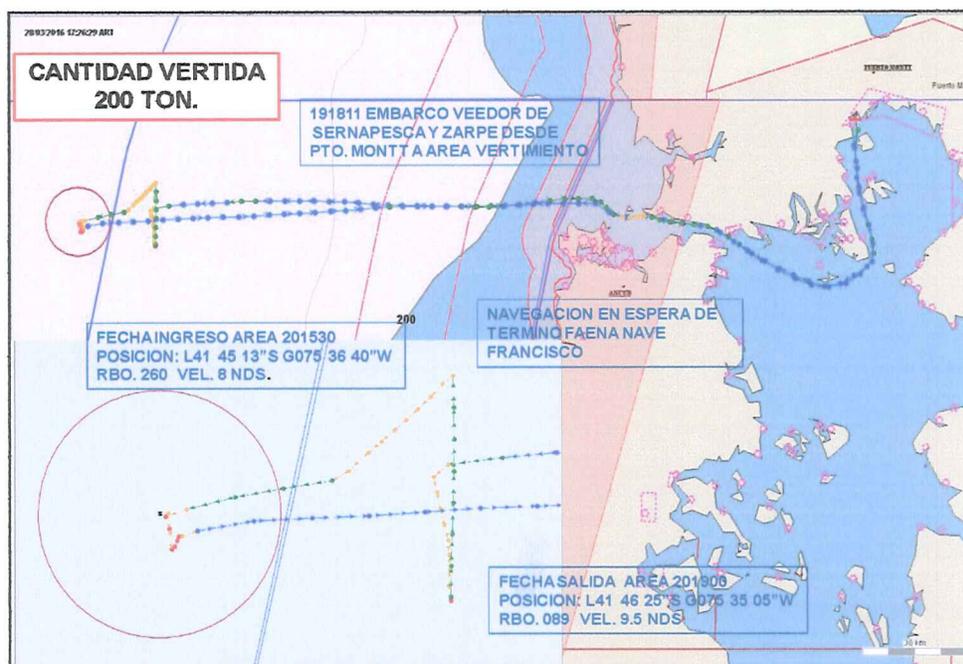
Figura 7: Track de Wellboat "TYR" .

La figura N° 7 muestra el track seguido por el Wellboat "Tyr", desde el zarpe al punto de vertimiento y posterior recalada, indicando que el vertimiento se realizó en la zona autorizada.

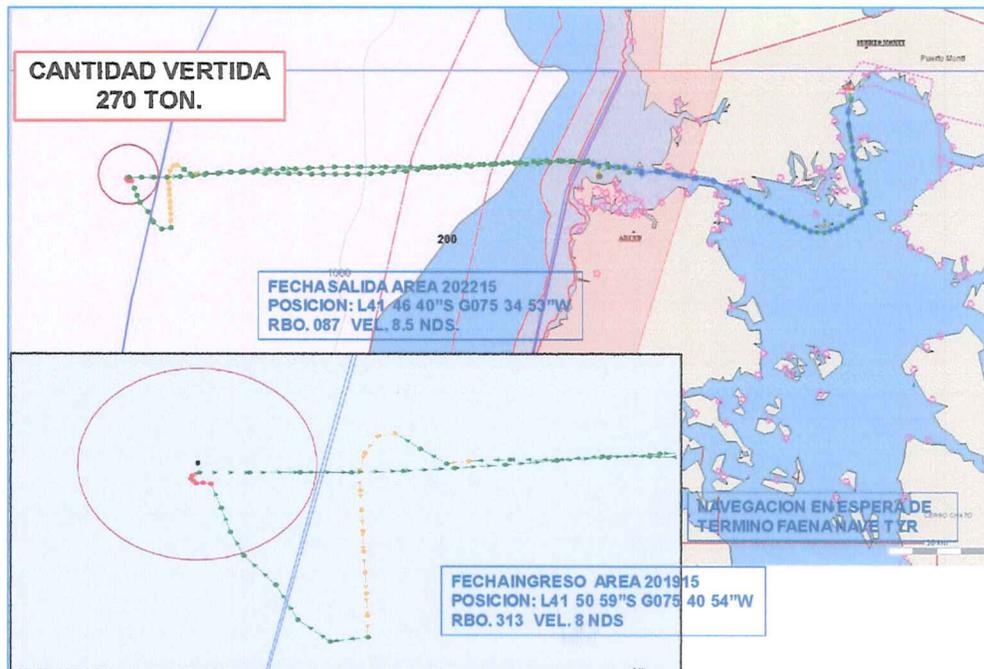
Figura 8: Track de Wellboat "VALI".

La figura N° 8 muestra el track seguido por el Wellboat "Vali", desde el zarpe al punto de vertimiento y posterior recalada, indicando que el vertimiento se realizó en la zona autorizada.

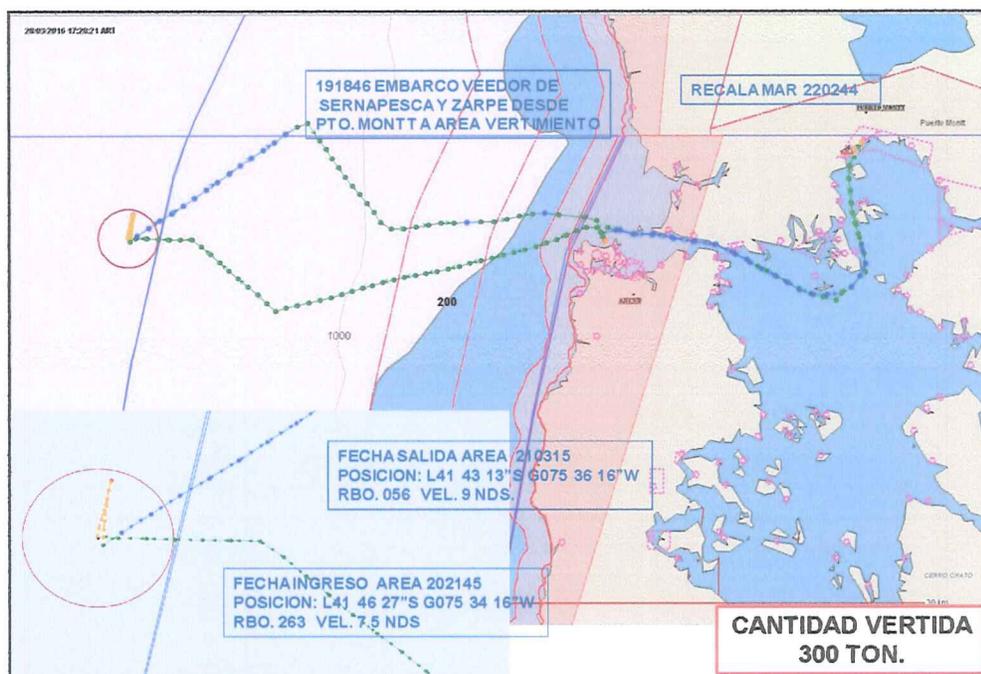
Figura 9: Track de Wellboat "Grip Superior".

La figura muestra el track seguido por el Wellboat "Grip Superior", desde el zarpe al punto de vertimiento y posterior recalada, indicando que el vertimiento se realizó en la zona autorizada.

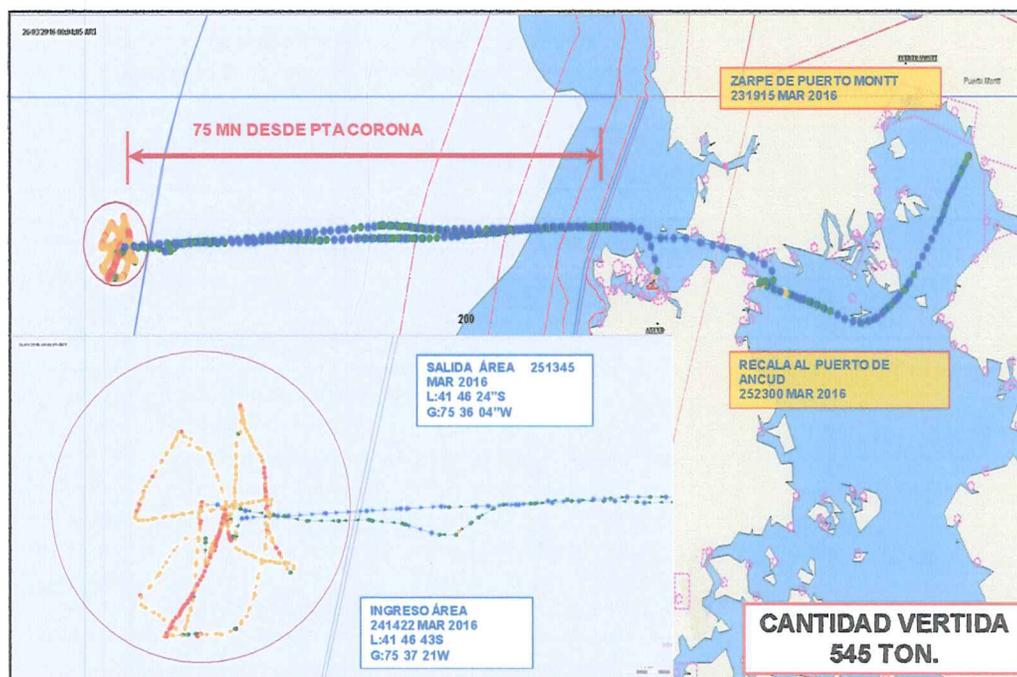
Figura 10: Track de PAM "Javier".

La figura N° 10 muestra el track seguido por el PAM "Javier", desde el zarpe al punto de vertimiento y posterior recalada, indicando que el vertimiento se realizó en la zona autorizada.

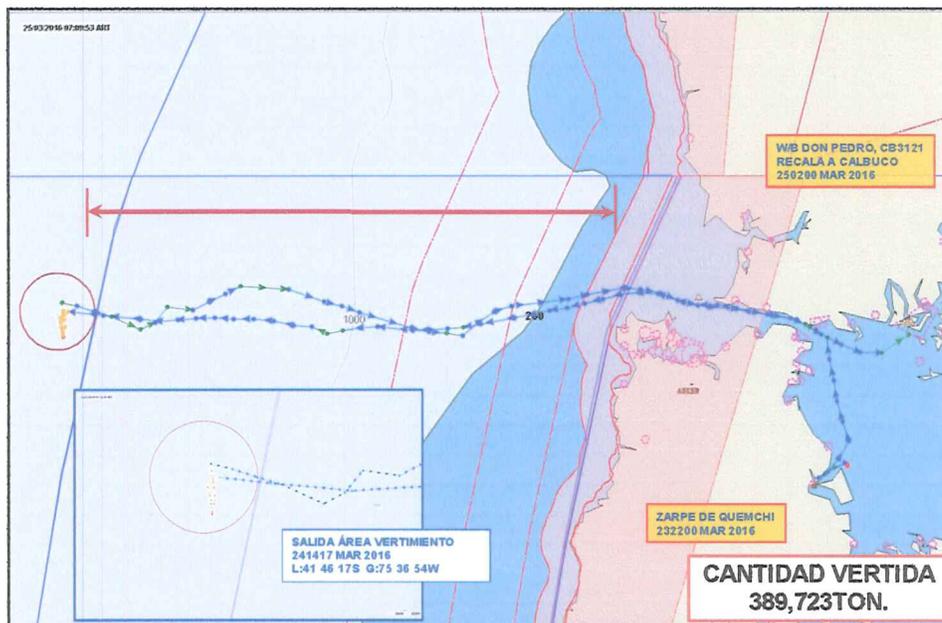
Figura 11: Track de Wellboat "Don Pedro".

La figura N° 11 muestra el track seguido por el Well Boat "Don Pedro", desde el zarpe al punto de vertimiento y posterior recalada, indicando que el vertimiento se realizó en la zona autorizada.

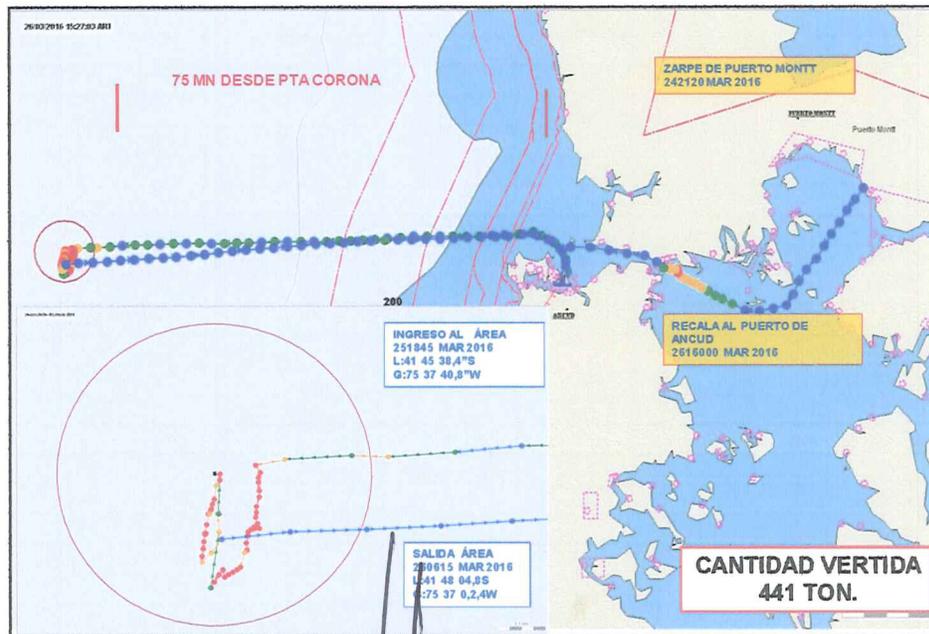
Figura 12: Track de PAM "Francisco".

La figura N° 12 muestra el track seguido por el PAM "Francisco", desde el zarpe al punto de vertimiento y posterior recalada, indicando que el vertimiento se realizó en la zona autorizada.

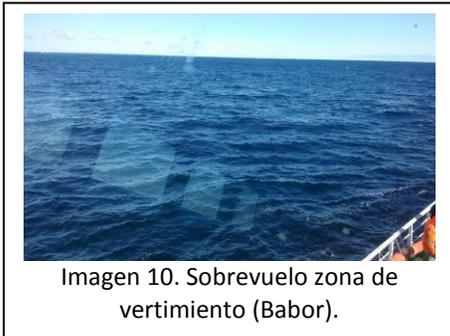
Imagen 10. Sobrevuelo zona de vertimiento (Babor).

- **15.03.16 – 16:30 – 17:30. Sobrevuelo de Zona de Vertimiento.** Durante el sobrevuelo no se observan remanentes de los desechos vertidos (Imagen 10 y 11).

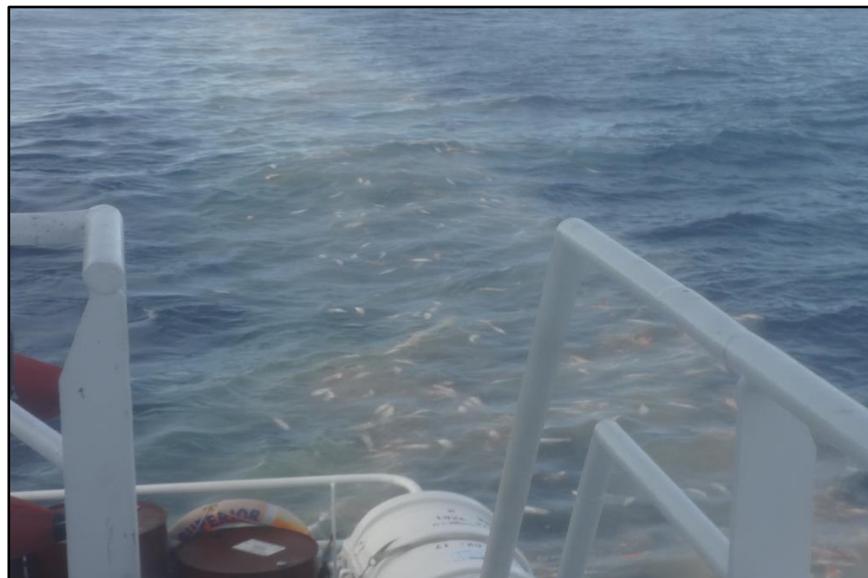
**Imagen 7:** Se observa la columna de desechos orgánicos eliminados en la zona de vertimiento permitida.

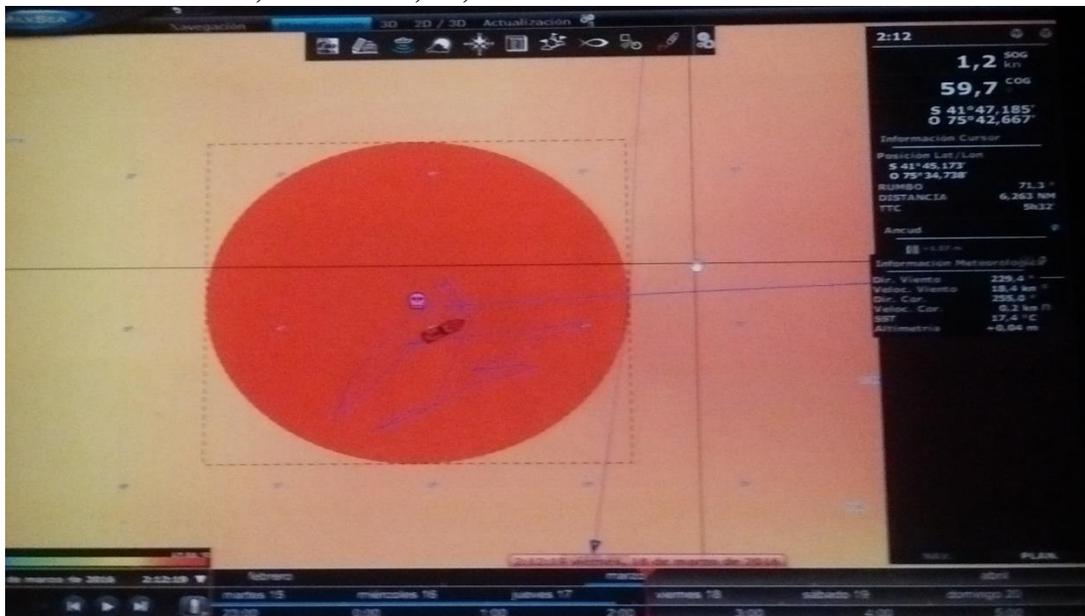
Imagen 3: Circunferencia de color rojo indica radio de vertimiento y posición de embarcación en zona de vertimiento autorizado a 75 MN al Weste de Punta Corona a la hora de término de descarga.

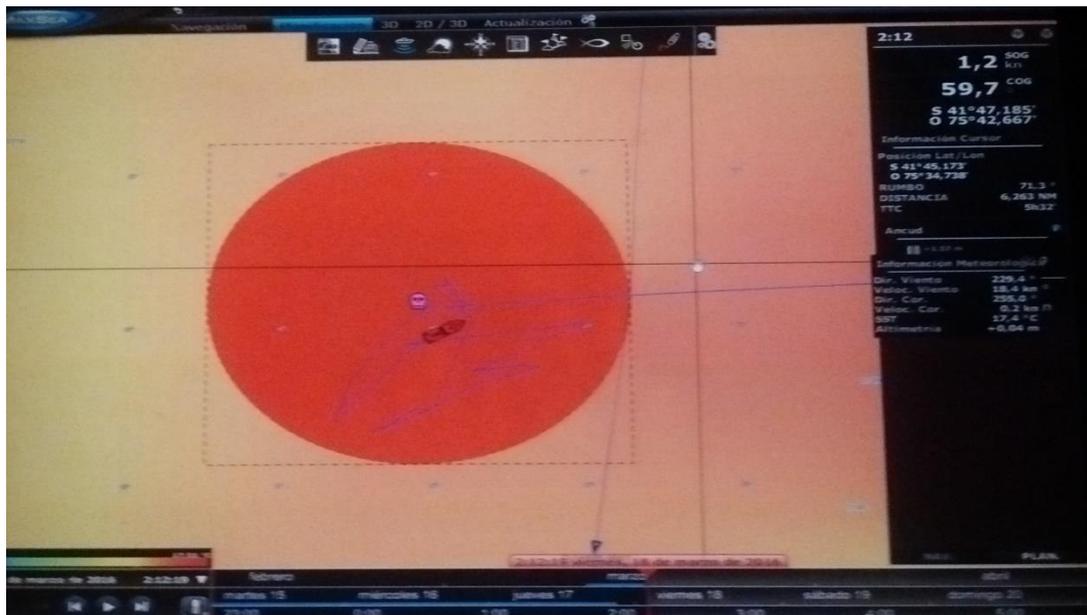
Los puntos de vertimientos se muestran en la imagen N°3. La embarcación mediante GPS y software de navegación permitieron registrar de forma lineal el recorrido de vertimiento en el radio de 5 millas ñatocas autorizadas para el vertimiento.

Imagen 3: Circunferencia de color rojo indica radio de vertimiento y posición de embarcación en zona de vertimiento autorizado. Línea continua de color azul muestra Track de navegación en el área definida.

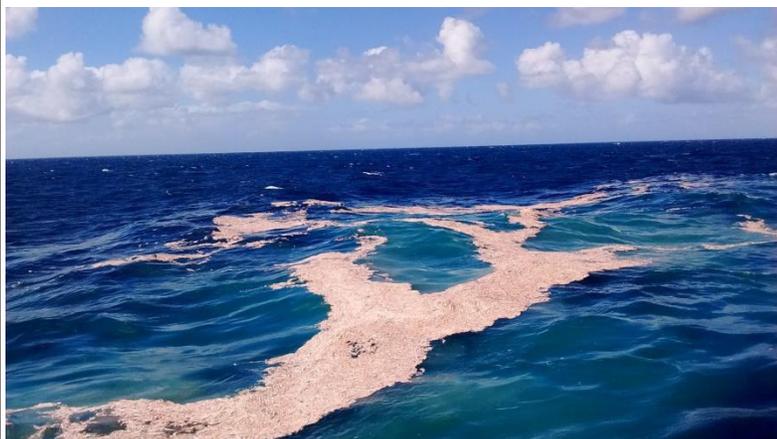
Foto 6: Distribución mortalidad en área de vertimiento.

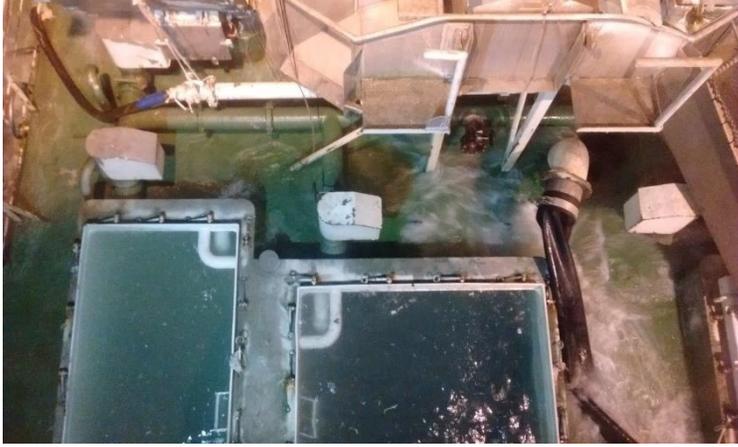
Foto 7: condición bodegas luego de vertimiento.

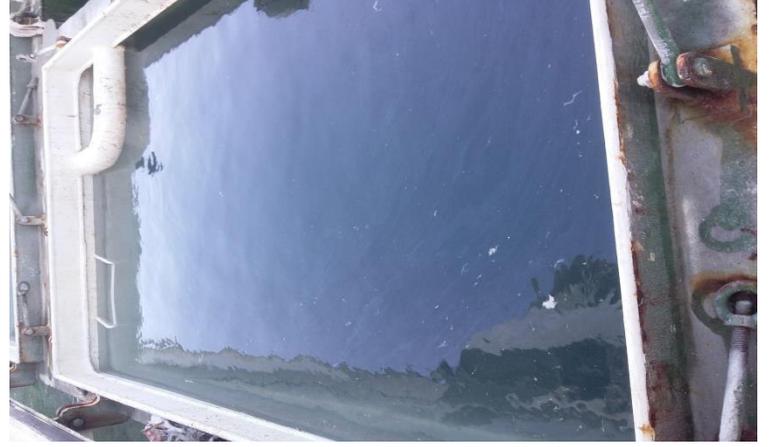
Foto 8: condición bodegas luego de vertimiento.

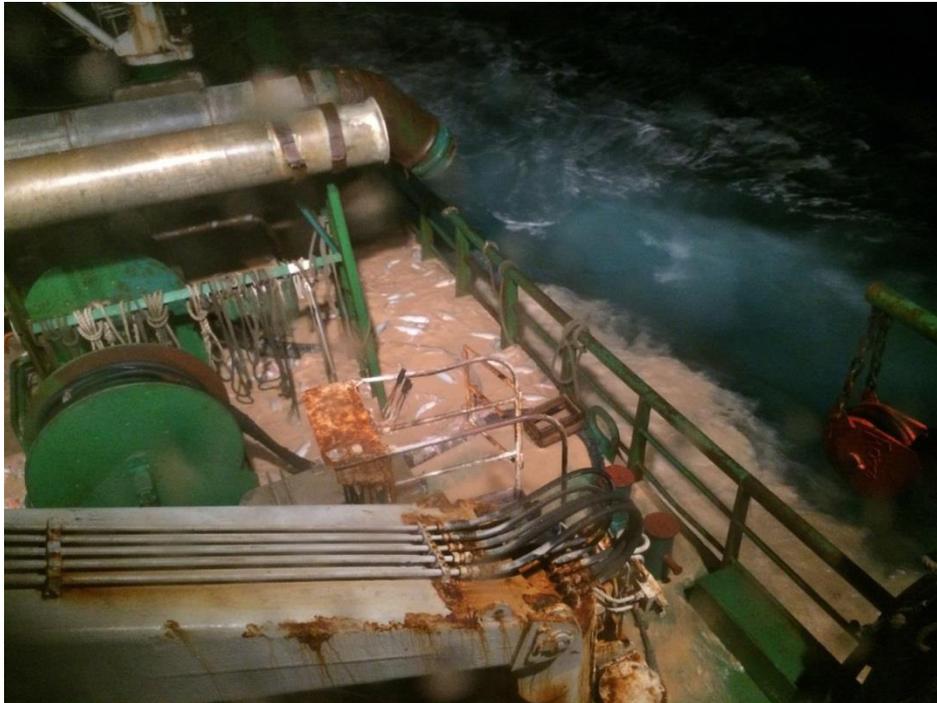
Imagen 1. Vertimiento de mortalidad de bodegas 1, 5 y 6 mediante rebalse.

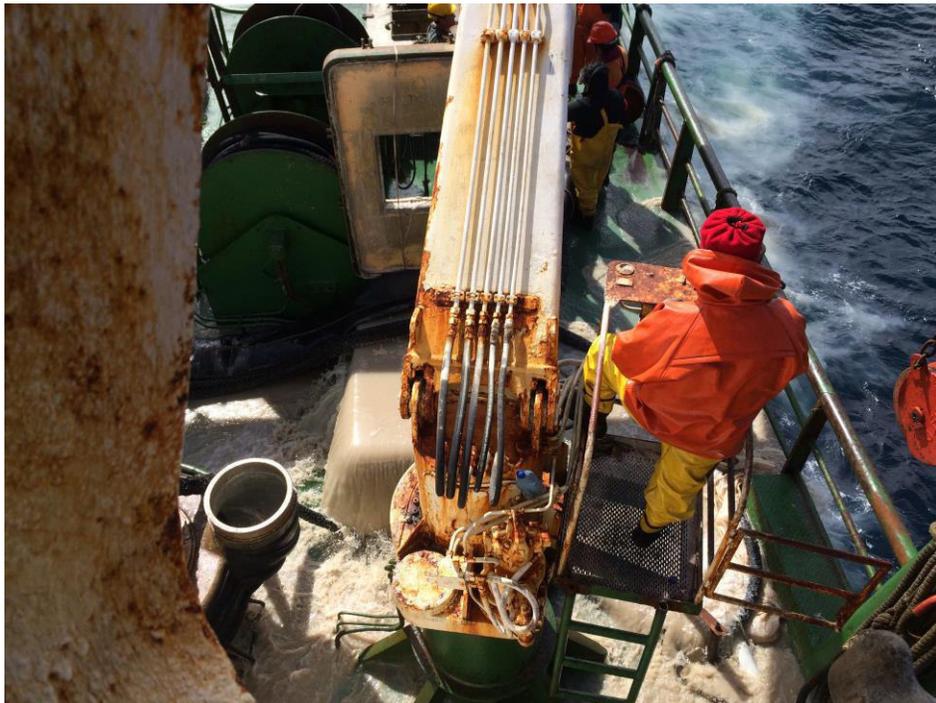
Se vierten 10 Ton de peces aprox. El resto del contenido de la bodega corresponde a material acuoso. Se realiza vertimiento hasta cambio de coloración en agua rebalsada.

Imagen 13. Vertimiento por rebalse desde bodega 4.

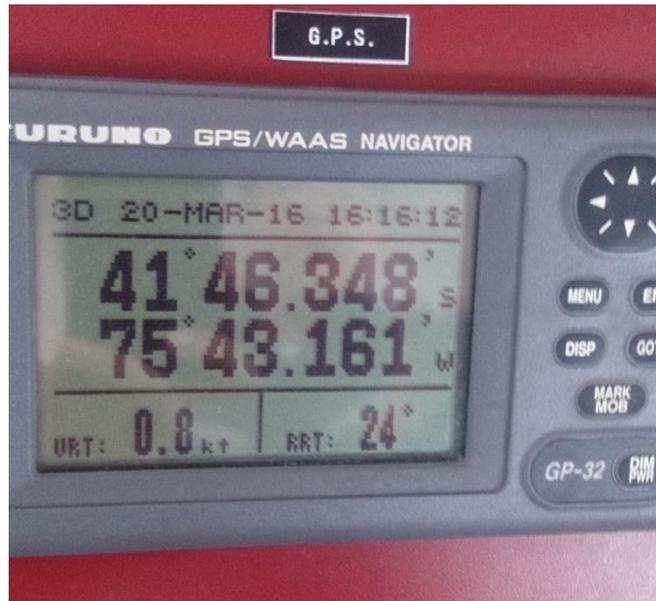
Imagen 1: Coordenadas y hora de ingreso aproximada al área de autorizada de vertimiento. (Hora real de ingreso 15:30 horas).

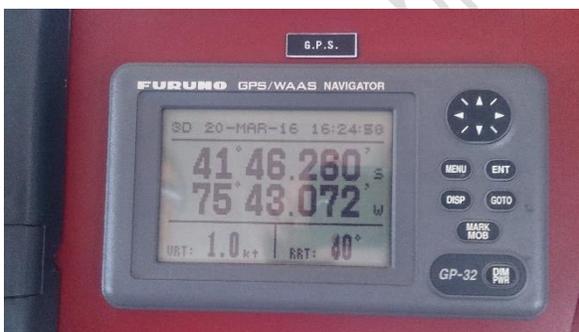
Imagen 2: hora y coordenadas de primer vertimiento (50 Toneladas app.) en zona autorizada.

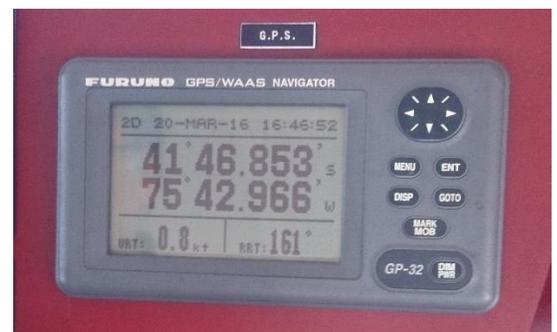
Imagen 3: hora y coordenadas del segundo vertimiento (50 Toneladas app.) en zona autorizada.

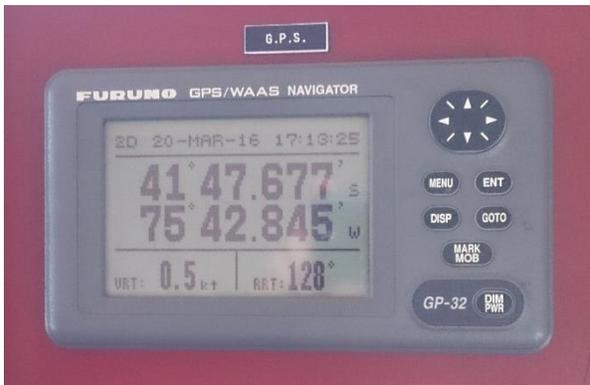
Imagen 4: hora y coordenadas del tercer vertimiento (100 Toneladas app.) en zona autorizada.

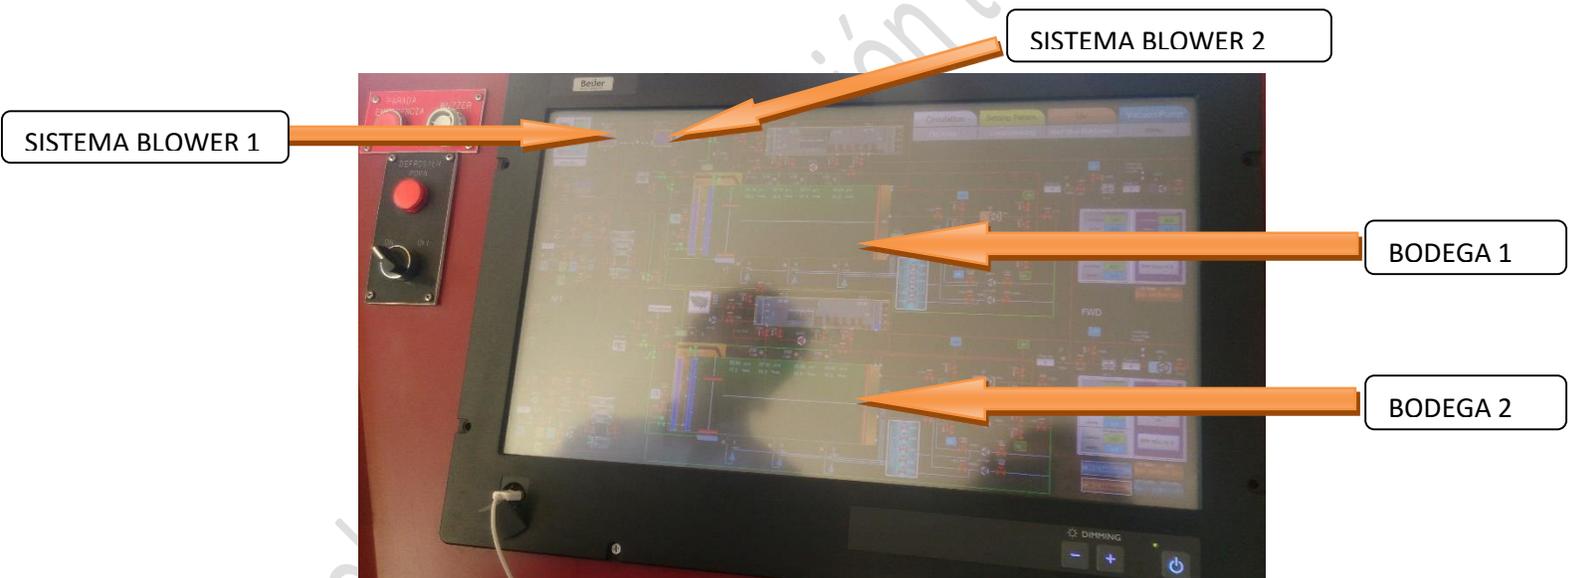
Imagen 6: Sistema de descarga.

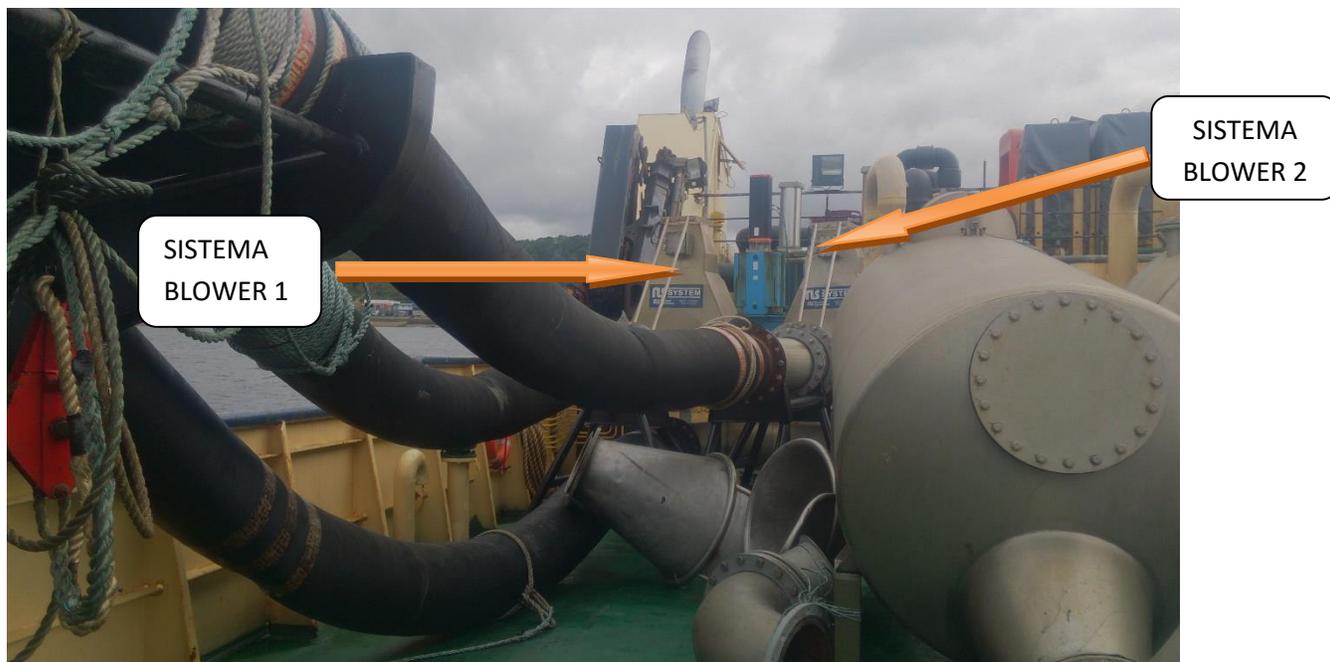
Imagen 7: Sistema de descarga.

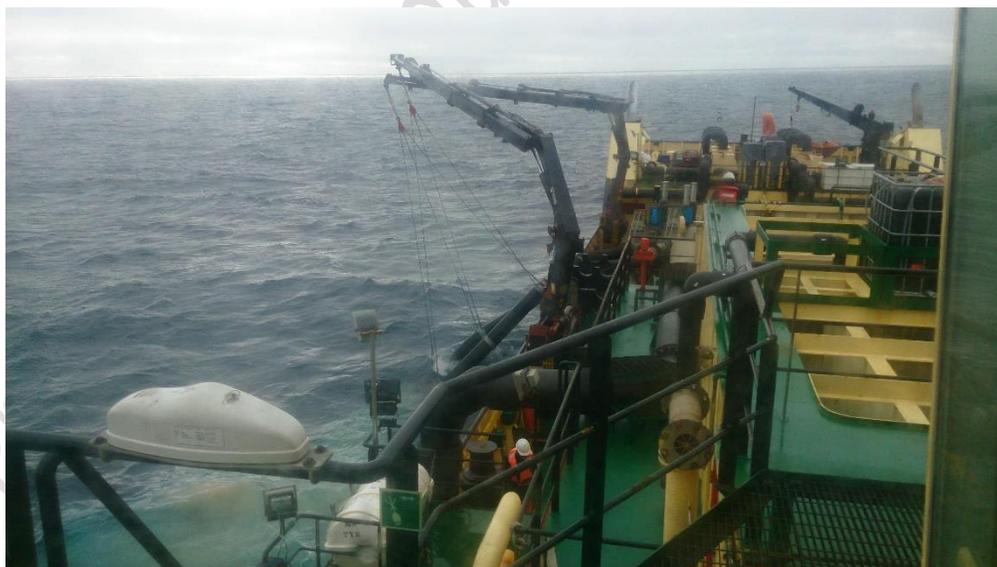
Imagen 8: vertimiento al mar, mediante 2 yomas.

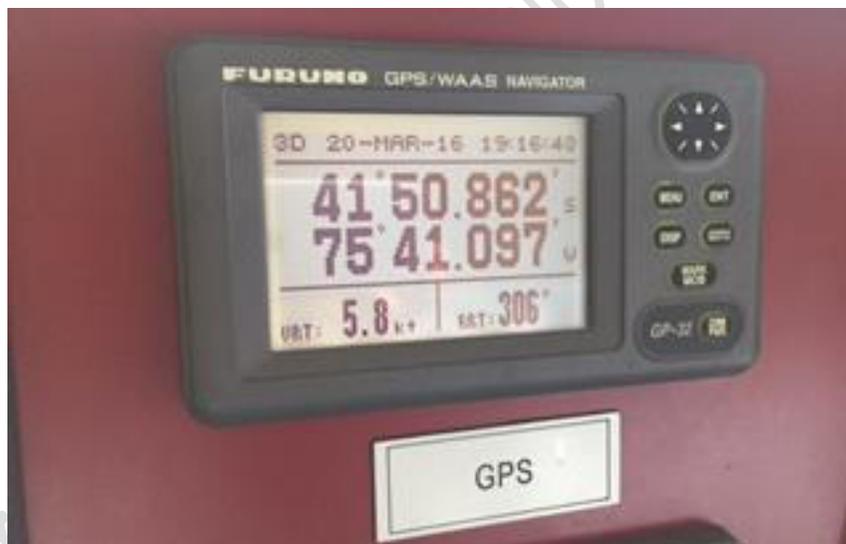
**Imagen 1:** Se observa ubicación, fecha y hora de la embarcación en el área circular establecida para el vertimiento de desechos orgánicos.

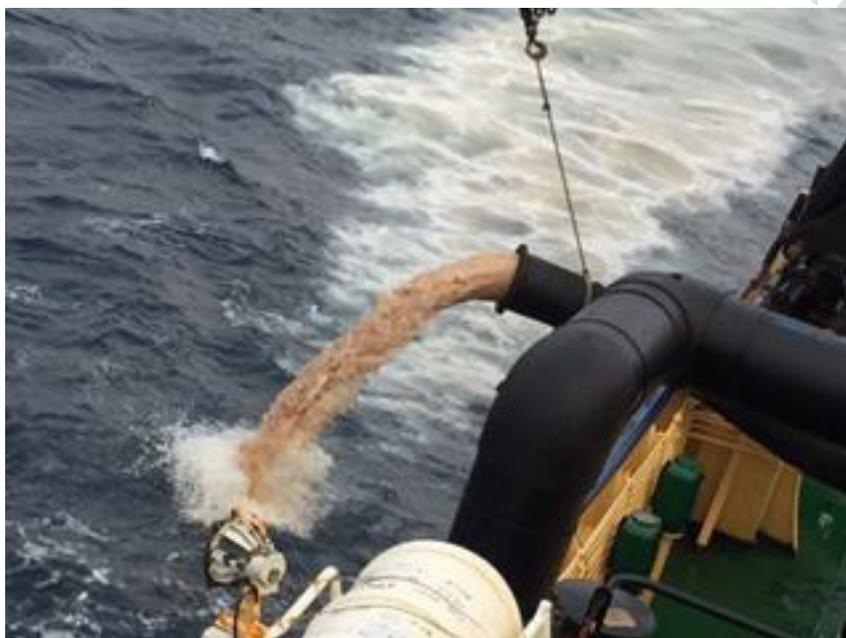
**Imagen 2:** Se observa ubicación, proceso de descarga a través de doble tacho inicialmente.

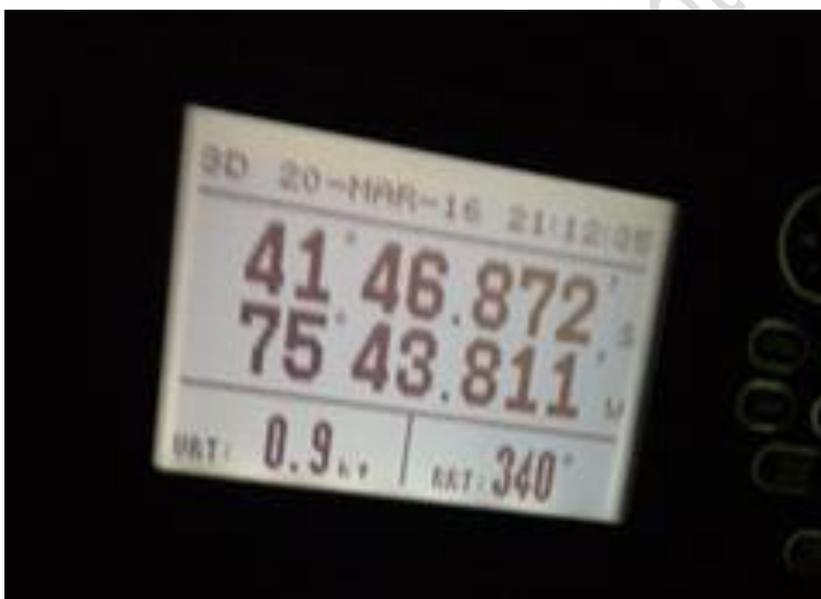
**Imagen 3:** Se observa ubicación, fecha y hora del término del vertimiento de desechos orgánicos.

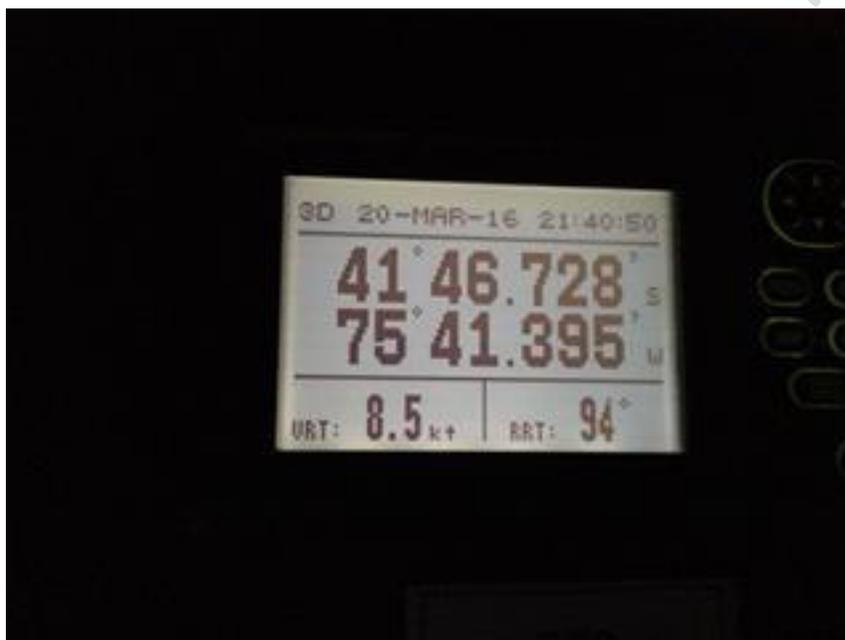
**Imagen 4:** Se observa localización, fecha y hora de salida de la embarcación de la zona de vertimiento.

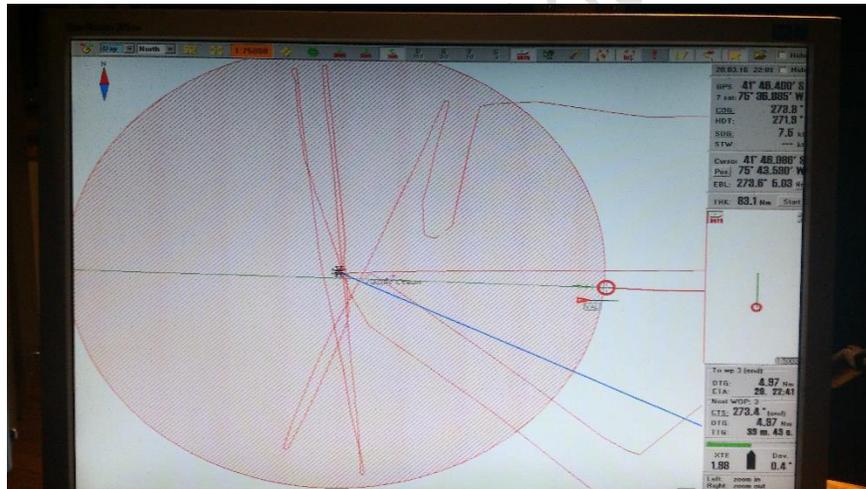
**Imagen 1: Grip superior**, minutos previos al ingreso al área de vertimiento. LAT: 41° 46.4 S LONG: 75° 36.88 W. La posición de la nave al momento de la fotografía es el círculo rojo más pequeño. Las líneas rojas observadas al interior del círculo que representa el área de vertimiento, indican el registro del vertimiento del viaje anteriormente realizado por la embarcación.

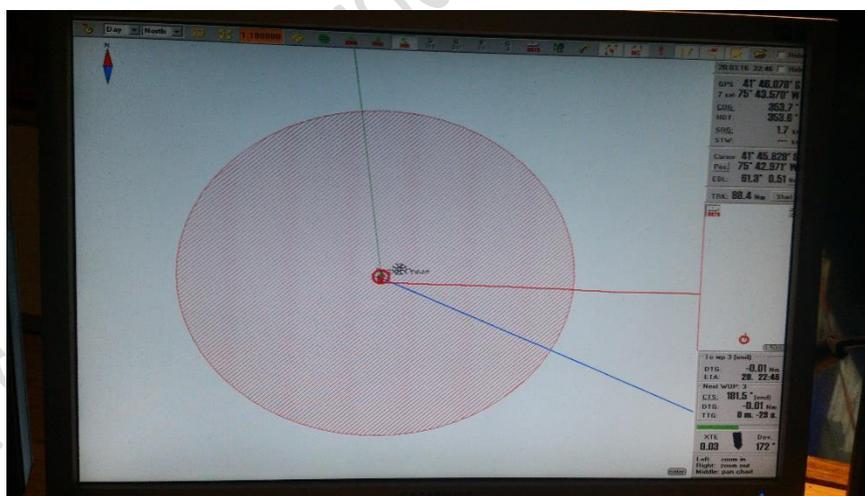
**Imagen 2: Grip superior, llegada al punto central del área de vertimiento. LAT: 041° 46.076' S LONG: 075° 43.57' W**

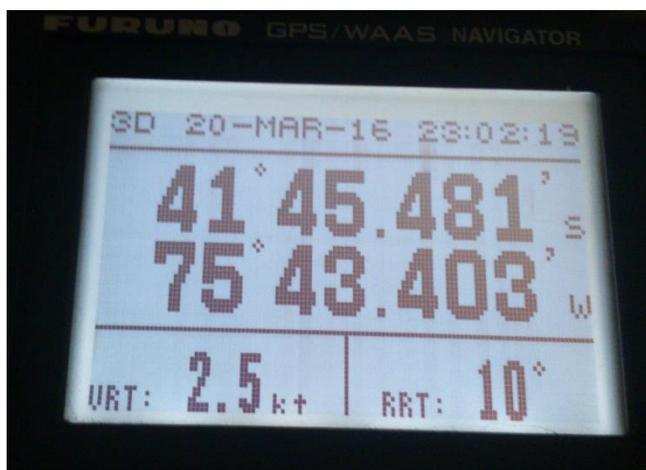
**Imagen 3: Grip superior.** Respaldo GPS. Punto dentro del área de vertimiento

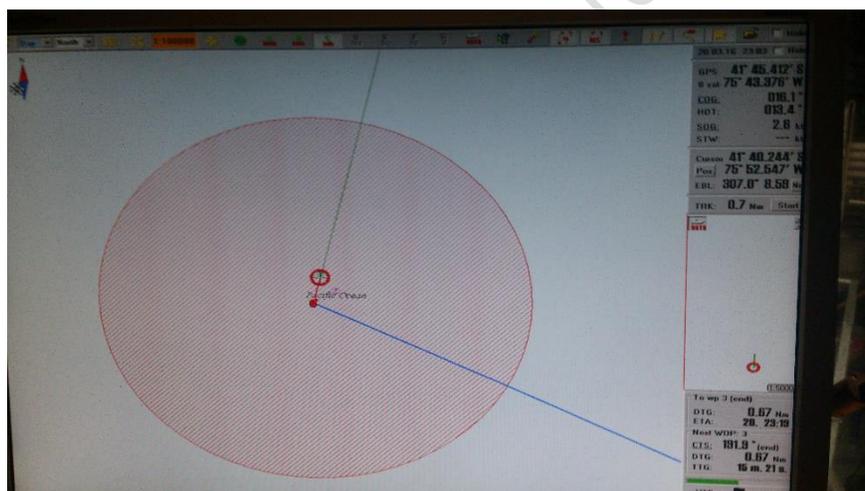
**Imagen 4: Grip superior.** Posición durante faena en área de vertimiento. LAT: 041° 45.412' S LONG: 75° 43.376' W. Hora 23:03.

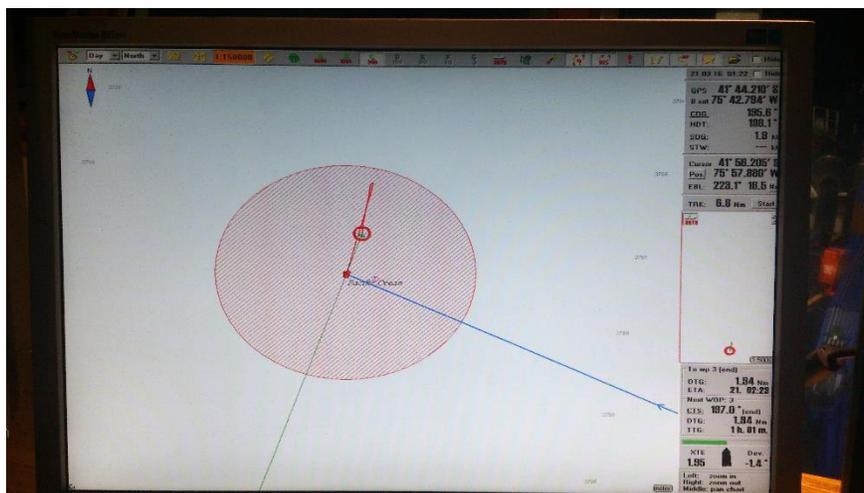
**Imagen 5: Grip superior.** Posición durante faena en área de vertimiento. LAT: 041° 44.21´ S LONG: 075° 42.794´ W. Hora: 01:22 del 21.03.2016.

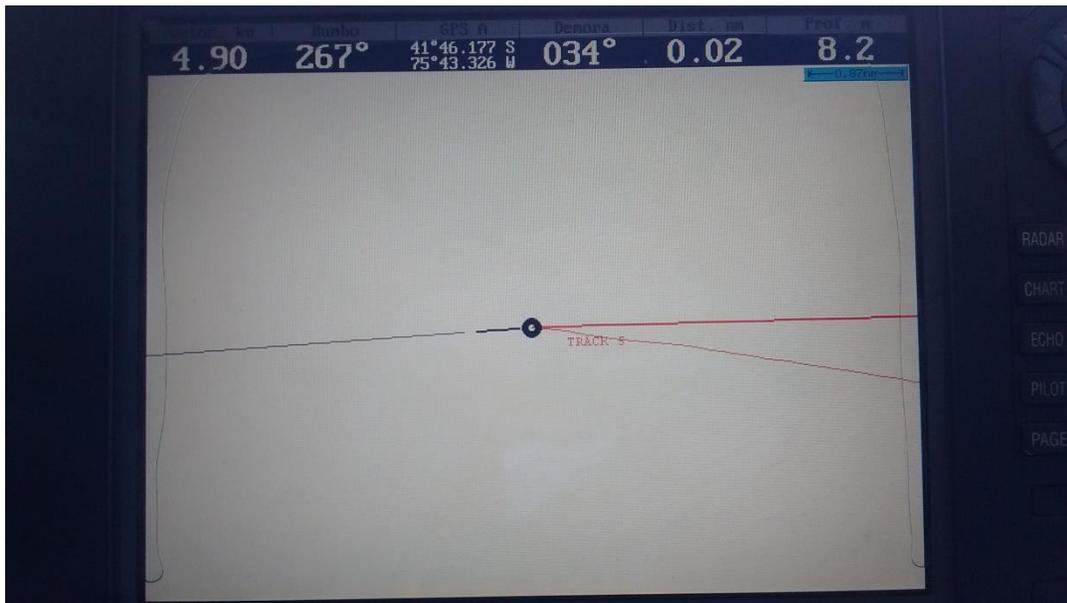
Imagen 1: Punto de color negro indicada posición de PAM “Javier” en zona de vertimiento autorizado a 75 MN al Weste de Punta Corona.

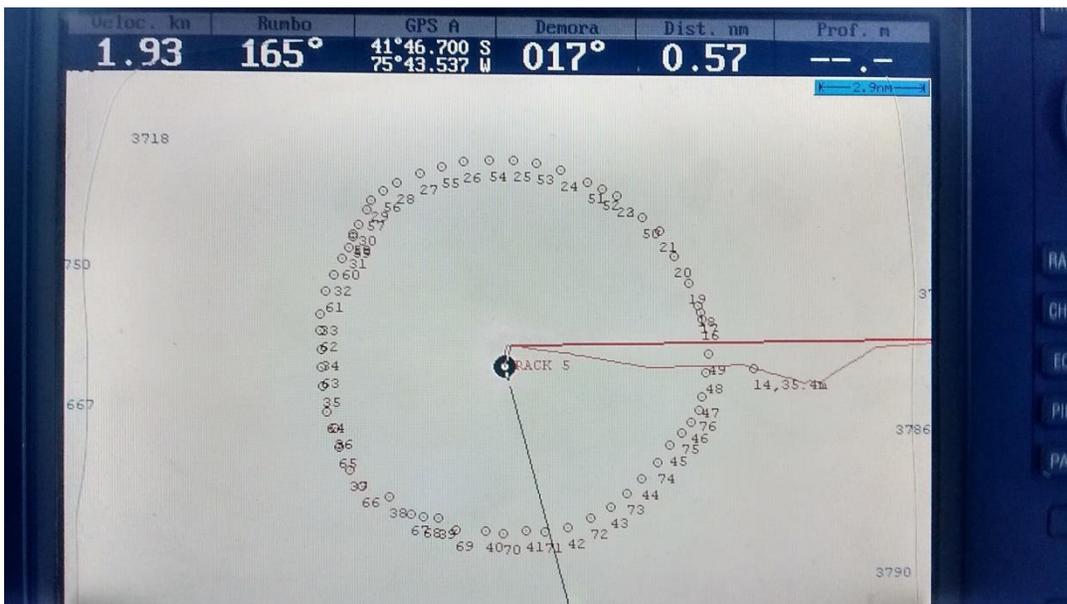
Imagen 2: Circunferencia indica radio de vertimiento de 5 millas desde el punto autorizado y posición de embarcación en zona (color negro) de vertimiento autorizado a 75 MN al Weste de Punta Corona.

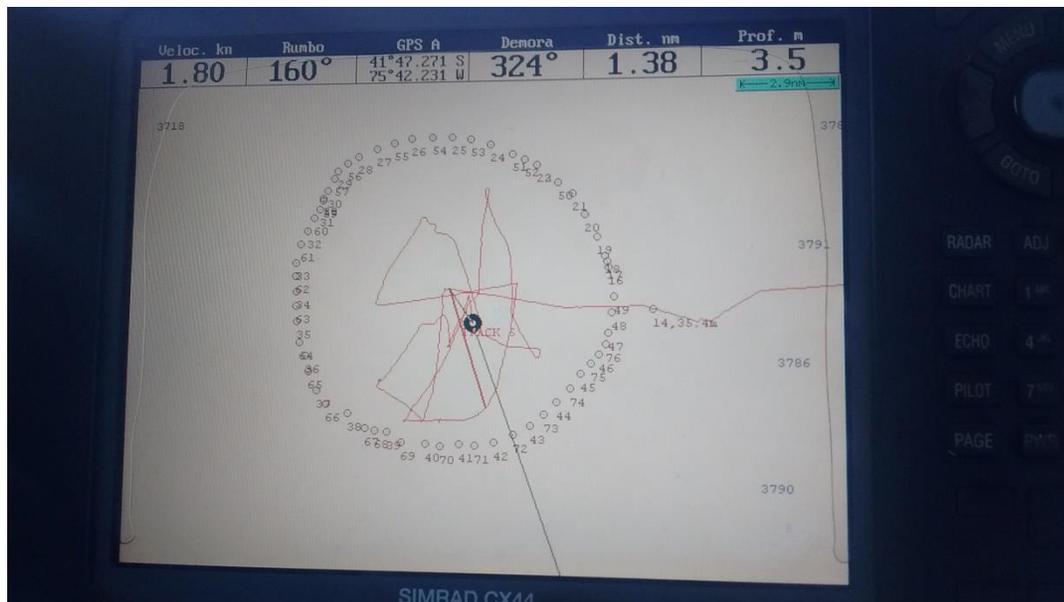
Imagen 3: Circunferencia indica radio de vertimiento y posición de embarcación en zona de vertimiento autorizado a 75 MN al Weste de Punta Corona a la hora de término de descarga.

Los puntos de vertimientos se muestran en la imagen N°3. La embarcación mediante GPS permitió registrar de forma lineal el recorrido de vertimiento en el radio de 5 millas náuticas autorizadas para el vertimiento.

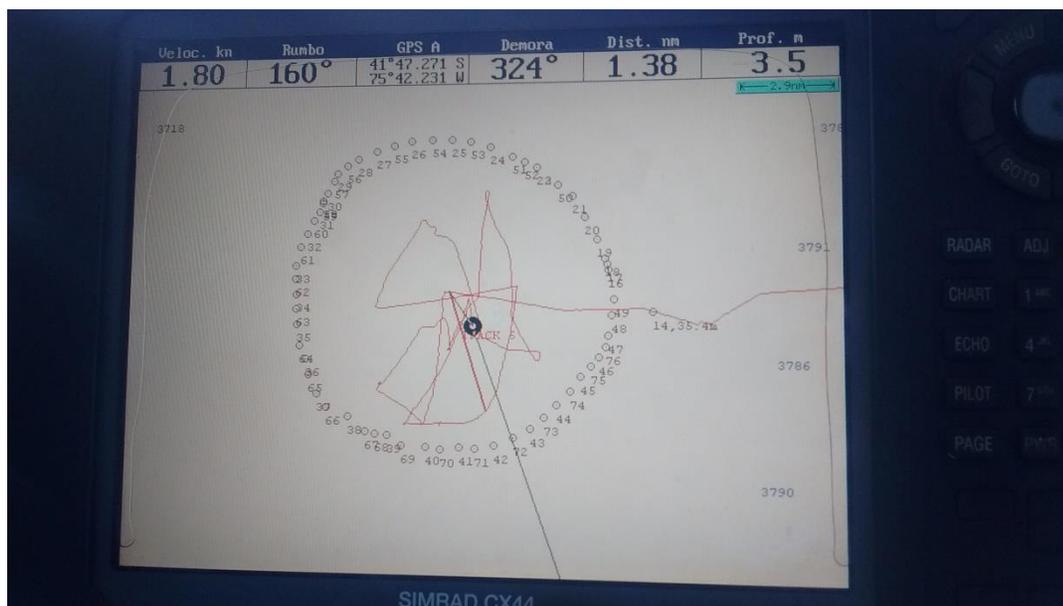
Imagen 4: Circunferencia indica radio de vertimiento y posición de embarcación en zona de vertimiento autorizado. Línea continua de color rojo muestra Track de navegación en el área definida.

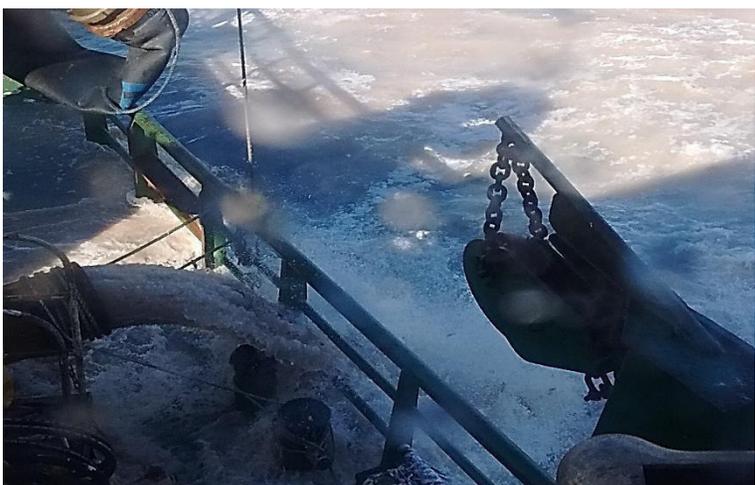
Foto3: Descarga por "manga". Estribor embarcación.
