**INFORME TÉCNICO N° 002/2016**  
**SUPERVISIÓN SOBRE VERTIMIENTO DE DESECHOS DE SALMONES**  
**MARZO, 2016**

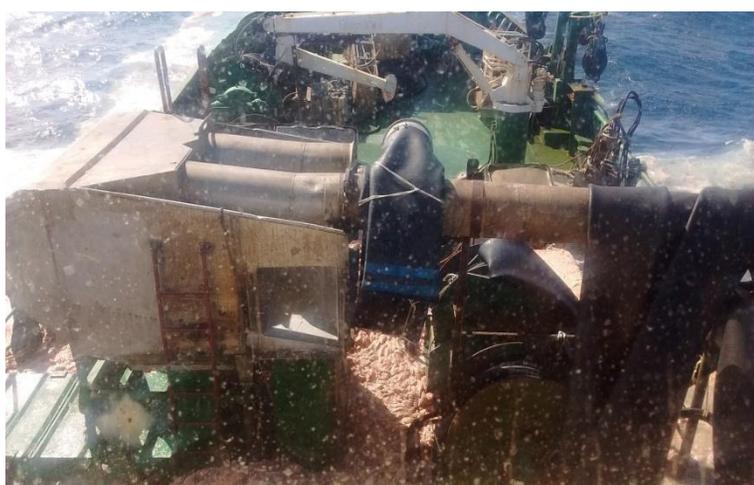
El sistema de vertimiento de PAM “Javier” se realizó mediante succión por bomba y por rebalse de agua de sus bodegas. El sistema de succión (joma) permite la descarga desde bodegas por medio de bombas y evacuación por succión a través de una manga que descarga por estribor hacia el mar (Anexo 9; foto 3). El método de rebalse consistió en incorporar agua por medio de bombas desde la parte inferior de las bodegas generando el rebalse de su contenido. El contenido (mortalidad) rebalsa hacia la cubierta de la embarcación y finalmente cae al mar (Anexo 9; foto 4).

Foto4: Descarga por rebalse. Vista hacia babor.

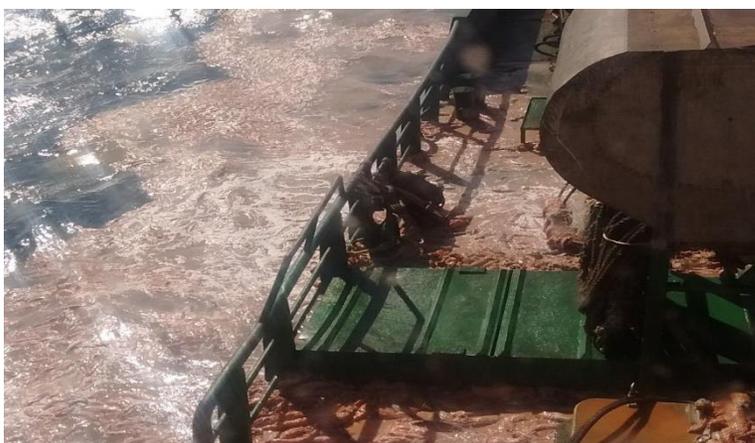
Foto5: Vertimiento mortalidad en área.

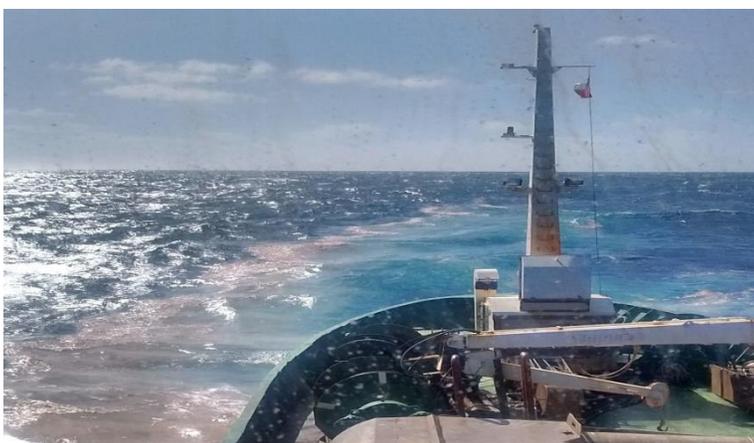
Foto 6: Distribución mortalidad en área de vertimiento.

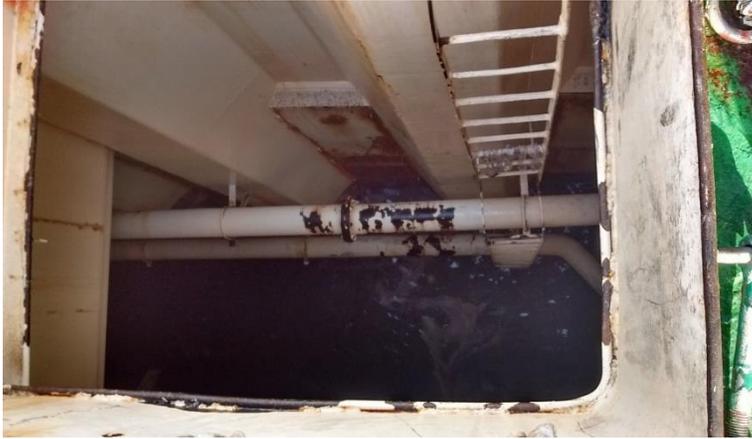
Foto 7: condición bodegas luego de vertimiento.

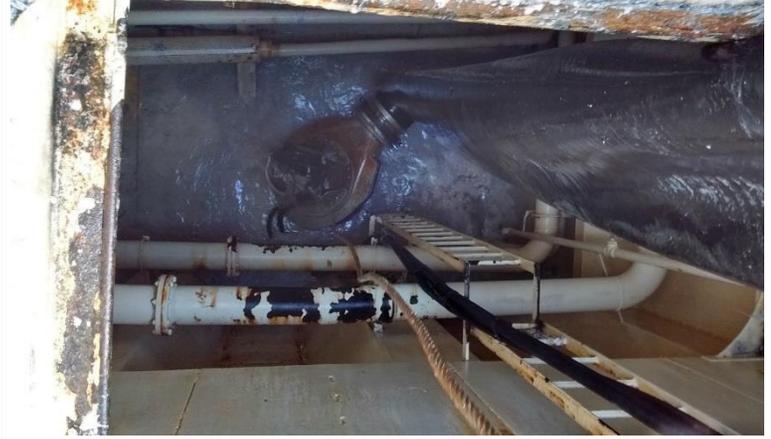
Foto 8: condición bodegas luego de vertimiento.
